ASUNTO: AUTORIZACIÓN DE PODA DE 1 (UNO)
ÁRBOL EN VÍA PÚBLICA

DICTAMEN TÉCNICO DE ARBOLADO

DICTAMEN TÉCNICO

SOLICITANTE:	Anela Arévalo	UBICACIÓN	
FECHA:	07 de noviembre de 2024	HORA:	12:49
DIRECCIÓN:	Eliminado el domicilio	DICTAMEN NO.	0138/2024
REFERENCIA:

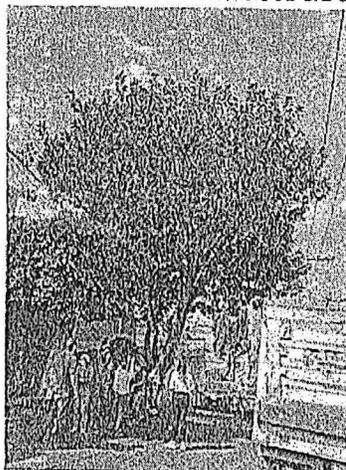
IV.2. A pesar de la cercanía del follaje del árbol al cableado de media tensión, esta no es suficiente para generar un arco eléctrico, además, el material aislante de los cables está diseñado para resistir condiciones adversas, actúa como una barrera protectora, minimizando el riesgo de cortocircuitos o descargas eléctricas.

V.2. No hay riesgo eléctrico por la cercanía del follaje del árbol con el cableado eléctrico.

Imagen 1. Hule (*Ficus elástica Roxb*) plantado en vía pública, el cual se encuentra suficientemente alejado del cableado eléctrico de media tensión, lo cual no representa riesgo eléctrico.

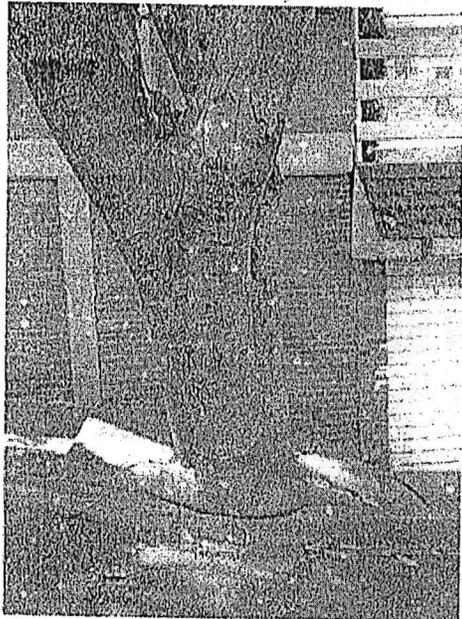
cuello de la raíz se encuentra expuesto, se observaron 5 contrafuertes, los dos principales se desarrollan paralelos a la guarnición de la banqueta. El árbol presenta buen anclaje. El tronco del árbol no presenta interferencia con el muro del inmueble, ya que hay una separación de 1.22 metros entre ambos elementos. El tronco no presenta inclinación reciente, fisuras o vandalismo. Con relación a la copa del árbol, esta presenta evidencia de desmoche en ramas primarias y en los brotes epicórmicos, así como podas añejas de elevación copa. La estructura general del árbol se califica como susceptible de mejora; y la condición general califica como buena.

Imagen 4. Vista con perspectiva este a oeste. Se observa un contrafuerte con desarrollo lateral de las raíces primarias lo cual, brinda estabilidad al árbol.

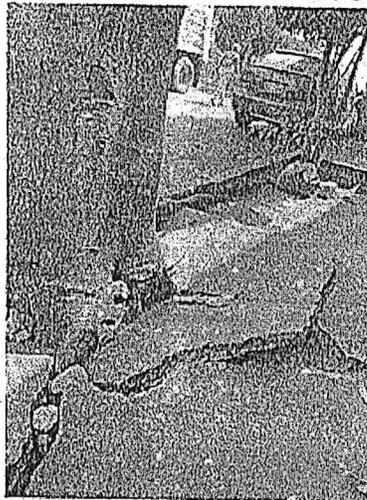
Imagen 5. Perspectiva norte a sur de la afectación de la banqueta.

IV.8. Dada la condición actual de la banqueta, se recomienda la reparación de esta, cuidando no realizar cortes de raíces, antes de la línea de goteo de la copa. Por lo tanto, se girará copia del presente a la Dirección General de Obras y Servicios Urbanos de la Alcaldía Álvaro Obregón para la reparación de la banqueta.

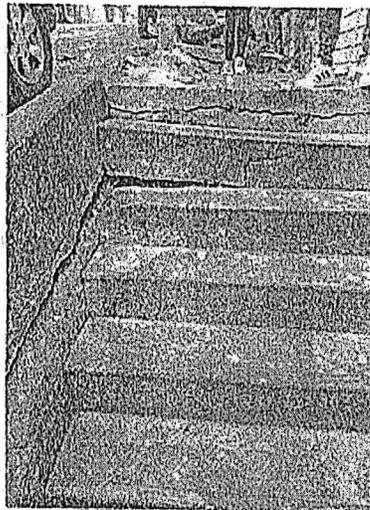
Imagen 6. Escalinatas ubicadas frente al domicilio de la persona solicitante.

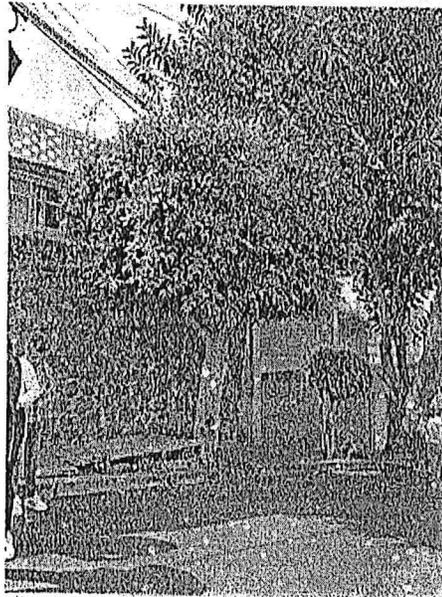
Imagen 8. En la acera del predio contiguo al de la persona solicitante, se sugiere la reparación de la banqueta para garantizar el cause pluvial.

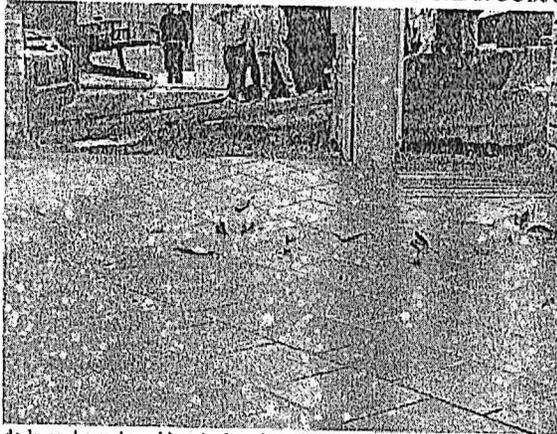
Imagen 9. El piso de la cochera sin evidencia de grietas o fisuras provocadas por el desarrollo de las raíces.

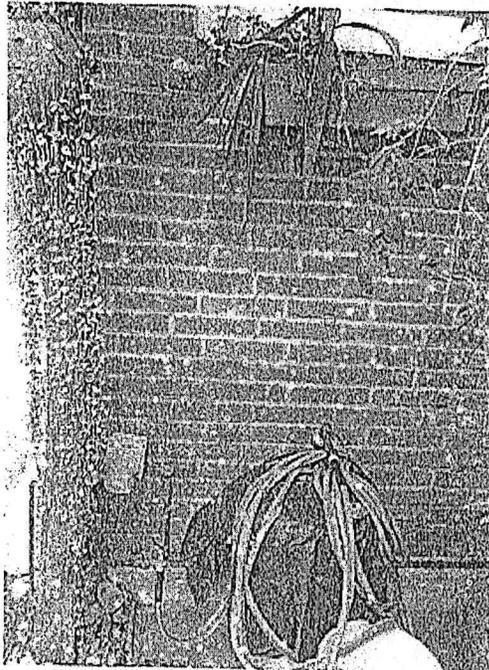
Imagen 10. Fisura en muro de 1.20 metros de largo, atribuible a la compresión de materiales por el declive de la banqueta.

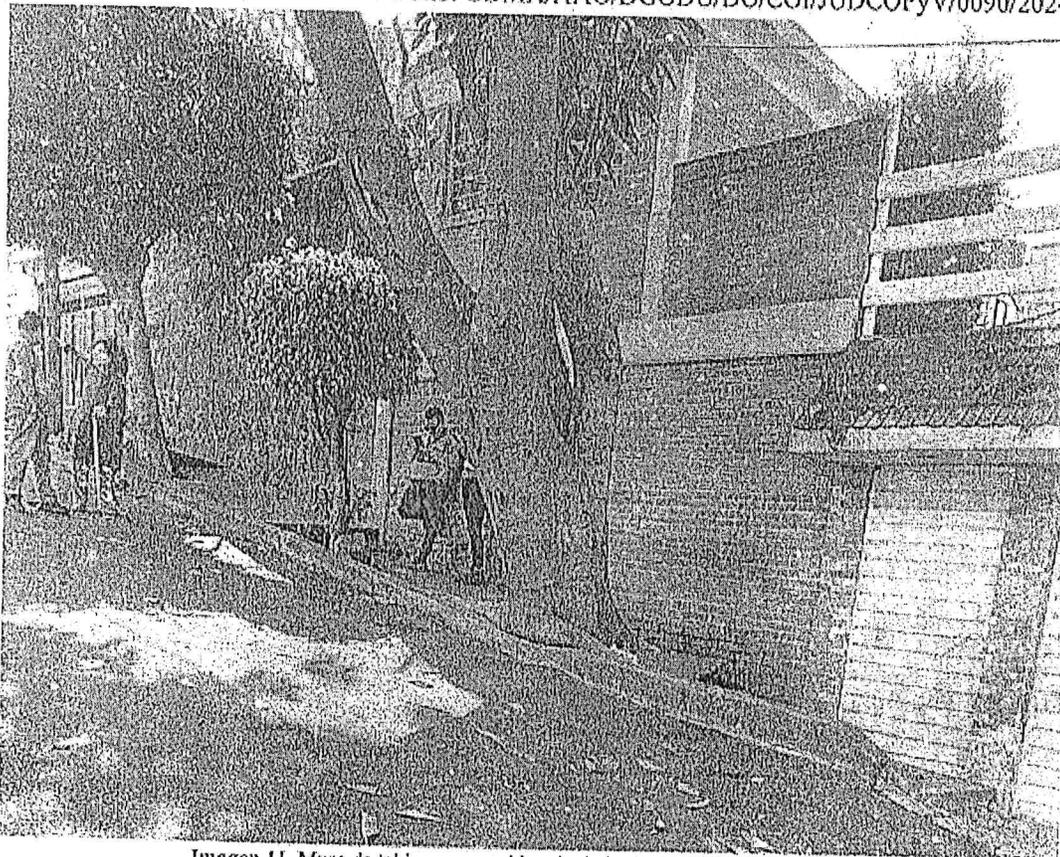
Imagen 11. Muro de tabique con evidencia de humedad sin mantenimiento.
