ASUNTO: AUTORIZACIÓN DEL DERRIBO DE 1 (UNO) ÁRBOL Y PODA DE 35 (TREINTA Y CINCO) ÁRBOLES EN VÍA PÚBLICA

DICTAMEN TÉCNICO DE ARBOLADO

SOLICITANTE:	Martha Angelica Sánchez	FOLIO:	Reporte Externo	UBICACIÓN
FECHA:	02/Octubre/2023	HORA:	11:30	Vía Publica
DIRECCIÓN	Eliminado el domicilio			DICTAMEN NO. 2107
REFERENCIA

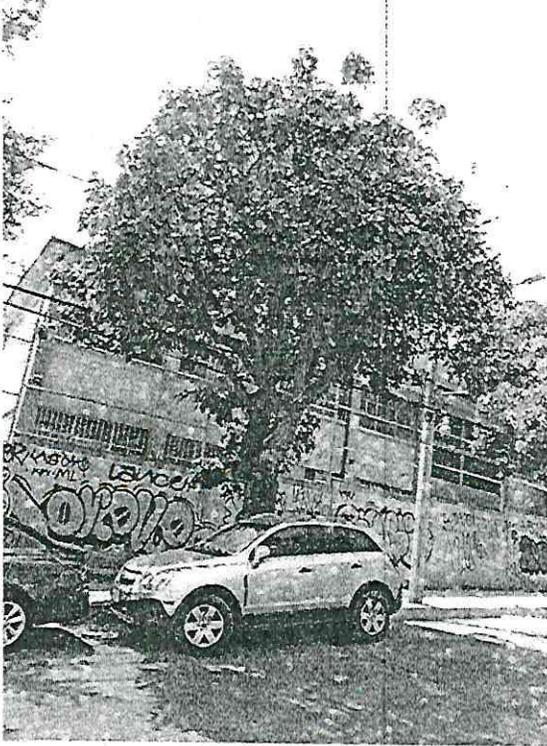
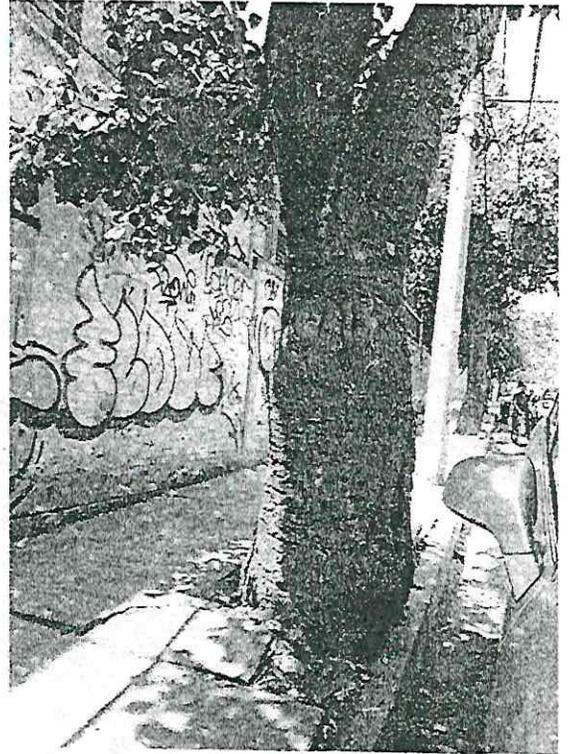
Árbol 3

3	COLORÍN / <i>Erythrina americana</i>	Eliminado el domicilio	Banqueta	8	108	8	Buena	Bueno	6 a 20 años	20 s 30	Ninguno	Cableado Eléctrico	Poda	Árbol con rama codominante, copa desbalanceada, brotes epicormicos en tallo, ramas largas entrelazadas con cableado eléctrico e invaden predio, algunas ramas secas, débilmente unidas y riesgo de desgaje, raíces reprimidas que levanto y fracturo la banqueta. Se recomienda la reparación de la banqueta

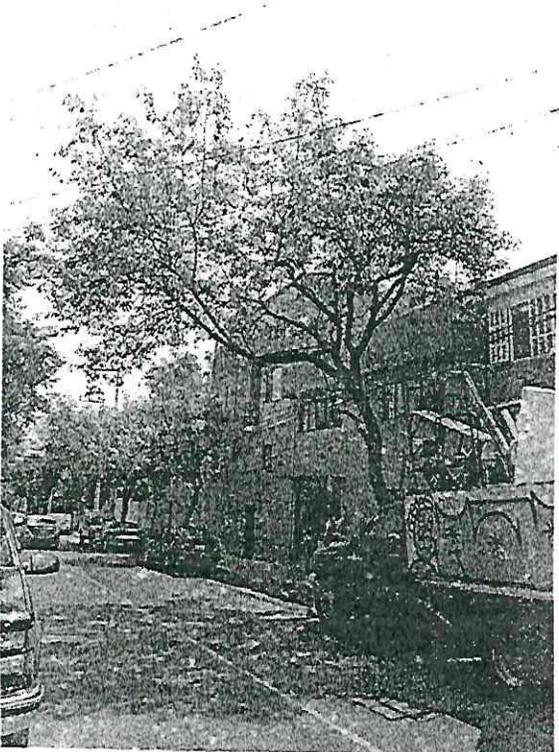
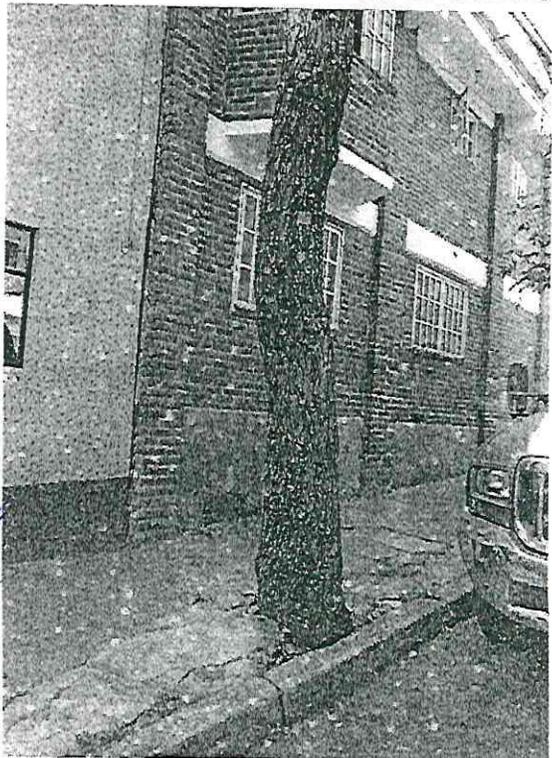
Árbol 10

10	OLMO CHINO/ <i>Ulmus parvifolia</i>	Eliminado el domicilio	Banqueta	9	57	8	Buena	Bueno	6 a 20 años	20 s 30	Ninguno	Cableado Eléctrico	Poda	Árbol con tronco inclinado 5°, copa desbalanceada, ramas largas entrelazadas con cableado eléctrico, telefonía e invaden predio, algunas ramas secas débilmente unidas y riesgo de desgaje

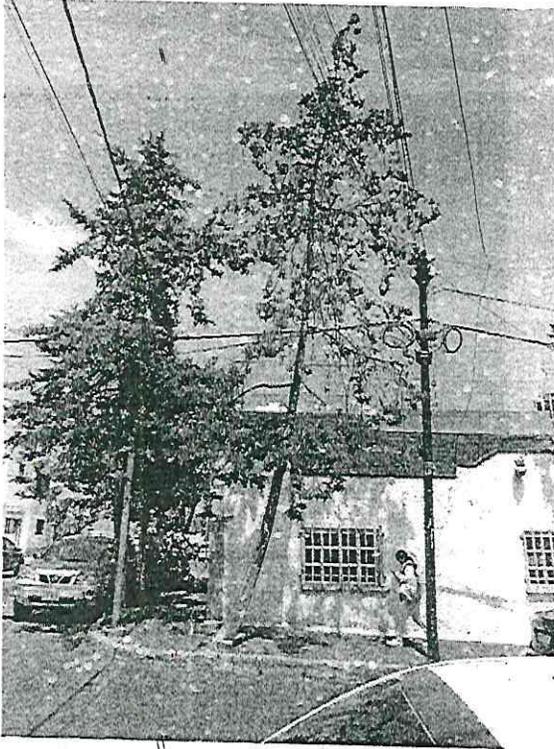
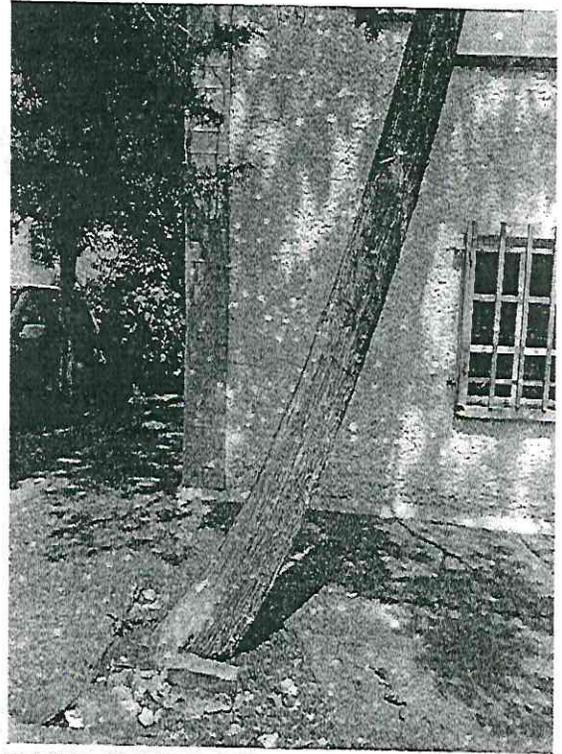
Árbol 13

13	CEDRO BLANCO/ <i>Callitropsis lusitanica</i>	Eliminado el domicilio	Banqueta	9	32	6	Buena	Bueno	6 a 20 años	20 s 30	Científico	Cableado Eléctrico	Poda	Árbol con tronco inclinado 20°, copa desbalanceada, ramas largas entrelazadas con cableado eléctrico y telefonía, algunas ramas secas, débilmente unidas y riesgo de desgaje
14	FRESNO/ <i>Fraxinus uhdei</i>	Eliminado el domicilio	Banqueta	10	50	9	Buena	Bueno	6 a 20 años	20 s 30	Ninguno	Cableado Eléctrico	Poda	Árbol con copa desbalanceada, ramas largas entrelazadas con cableado eléctrico, telefonía y proyectan en predio, algunas ramas secas, débilmente unidas y riesgo de desgaje

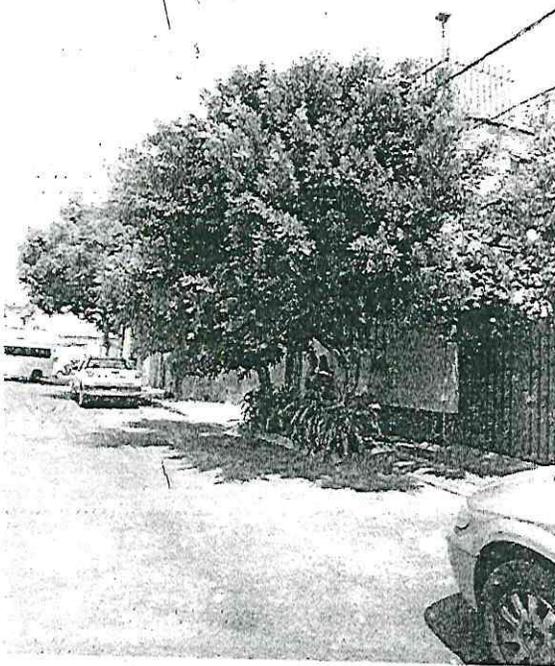
Árbol 21

21	LAUREL DE LA INDIA/ <i>Ficus retusa</i>	Eliminado el domicilio	Banqueta	7	31	12	Buena	Bueno	6 a 20 años	5 a 19	Ninguno	Cableado Eléctrico	Poda	Árbol con troncos codominantes, desmoche en rama primaria, copa desbalanceada, ramas largas entrelazadas con cableado eléctrico, telefonía e invaden predio, ramas bajas, algunas secas, débilmente unidas y riesgo de desgaje

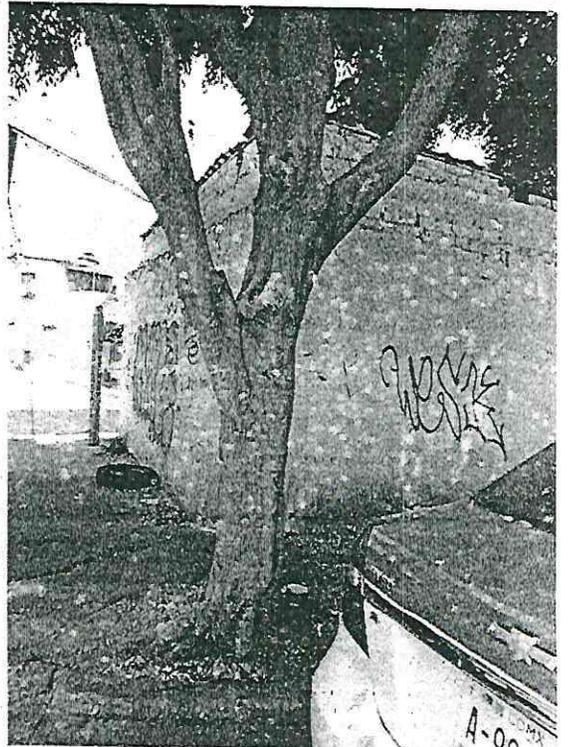
Árbol 24

24	FICUS/Ficus benjamina	Eliminado el domicilio	Banqueta	9	58	10	Buena	Bueno	6 a 20 años	5 a 19	Ninguno	Cableado Eléctrico	Poda	Árbol con ramas codominantes, copa desbalanceada, ramas largas entrelazadas con cableado eléctrico e invaden predio, algunas ramas secas, débilmente unidas y riesgo de desgaje, raíces reprimidas que levanto y fracturo la banqueta. Se recomienda la reparación de la banqueta

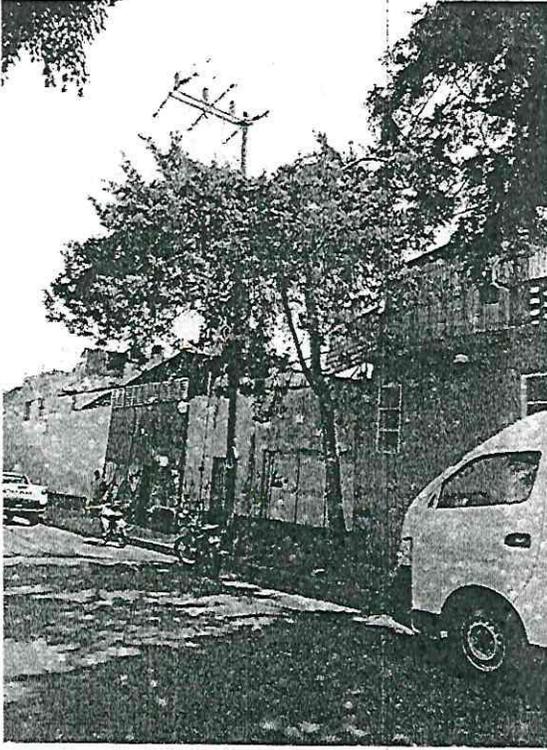
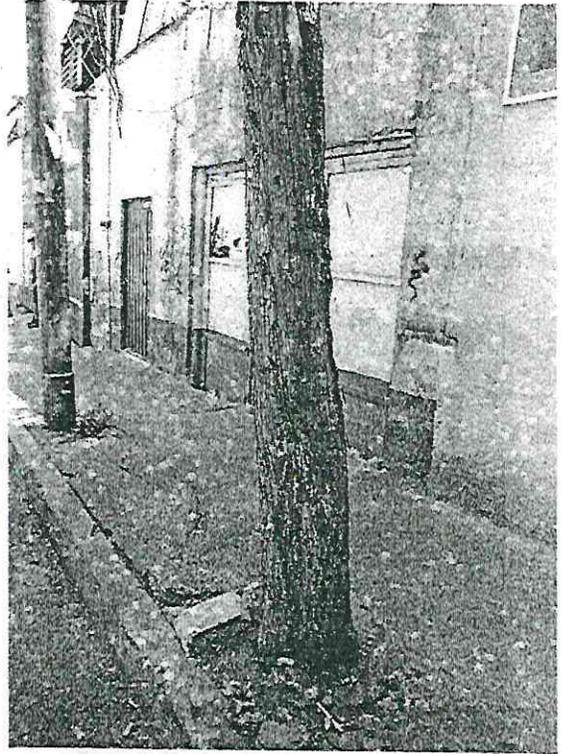
Árbol 27

27	CEDRO BLANCO/Callitropsis lusitánica	Eliminado el domicilio	Banqueta	7	40	8	Buena	Bueno	6 a 20 años	5 a 19	Científico	Poste y Cableado Eléctrico	Poda	Árbol con desmoche, copa desbalanceada, ramas largas entrelazadas con cableado eléctrico y telefonía, algunas ramas secas, débilmente unidas y riesgo de desgaje

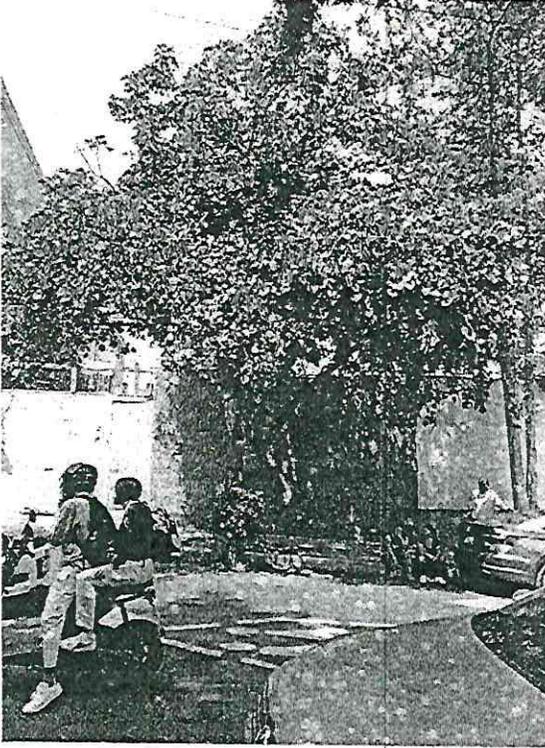
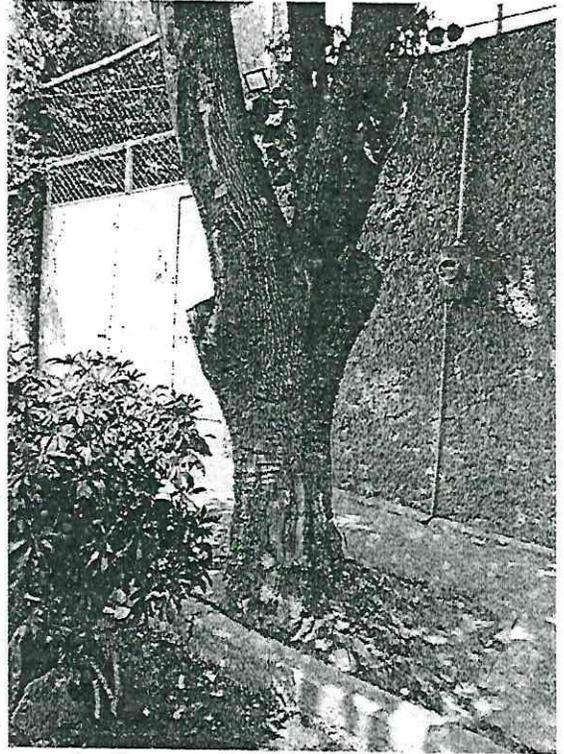
Árbol 31

31	COLORÍN/ <i>Erythrina americana</i>	Eliminado el domicilio	Banqueta	8	90	10	Buena	Bueno	6 a 20 años	5 a 19	Ninguno	Cableado Eléctrico	Poda	Árbol con ramas codominantes, desmoche en ramas primarias, copa desbalanceada, ramas largas entrelazadas con cableado eléctrico e invaden predio, algunas ramas secas, débilmente unidas y riesgo de desgaje

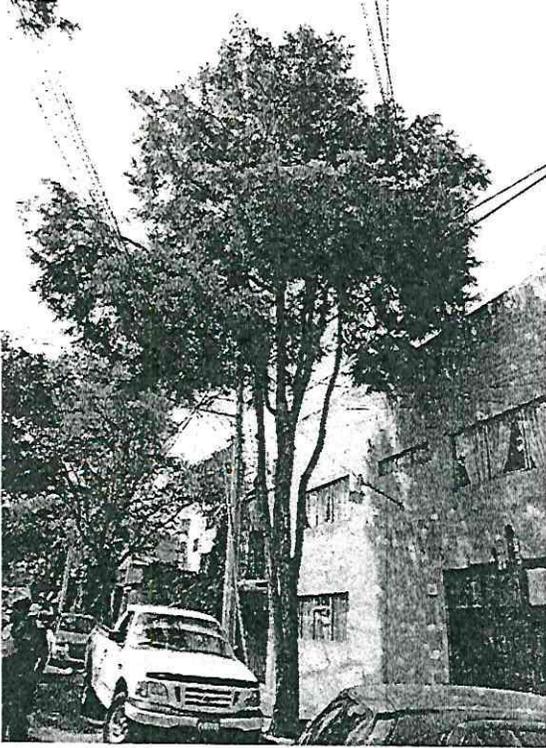
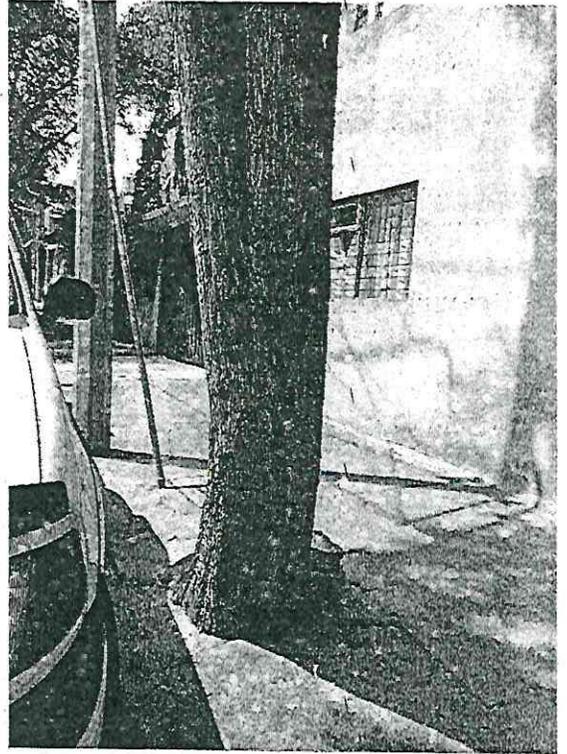
Árbol 35

35	CEDRO BLANCO/ <i>Caillitropsis lusitanica</i>	Eliminado el domicilio	Banqueta	9	67	8	Buena	Bueno	6 a 20 años	5 a 19	Científico	Poste y Cableado Eléctrico	Poda	Árbol con rama codominante, copa desbalanceada, ramas largas que interfieren con cableado eléctrico, telefonía y poste, e invaden predio, algunas ramas secas, débilmente unidas y riesgo de desgaje

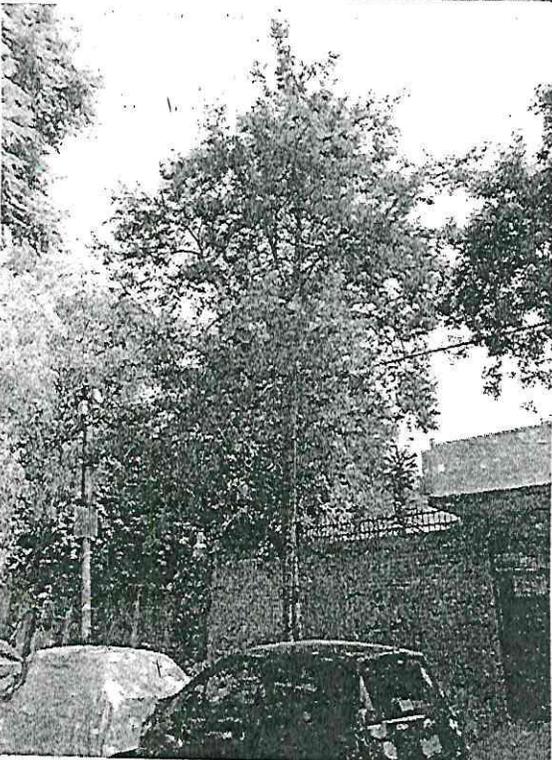
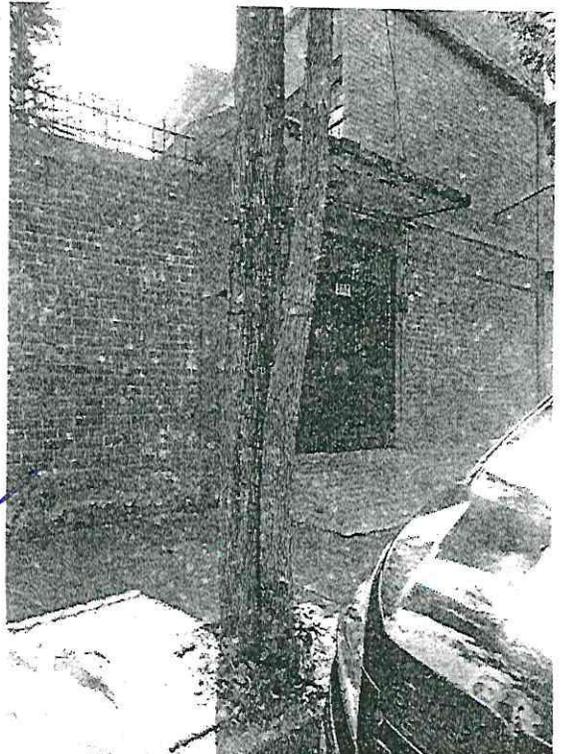
Árbol 38

38	CEDRO BLANCO/ <i>Callitropsis lusitánica</i>	Eliminado el domicilio	Banqueta	10	38	6	Buena	Bueno	6 a 20 años	5 a 19	Científico	Cableado Eléctrico	Poda	Árbol con tronco codominante, copa desbalanceada, ramas entrelazadas con cableado eléctrico y telefonía, algunas ramas secas débilmente unidas y riesgo de desgaje
