ASUNTO: AUTORIZACIÓN DEL **DERRIBO DE 19** (DIECINUEVE) ÁRBOLES Y PODA DE 10 (DIEZ) ÁRBOLES EN VÍA PÚBLICA

SOLICITANTE:		FOLIO	Reporte Externo	UBICACIÓN	
FECHA:	18/Julio/2023	Hora:	10:30		
DIRECCIÓN:	Eliminado el domicilio	Hora.	10.50	Vía Publica	
200.011.	Eliminado el domicilio			DICTAMEN NO.	1389/2023

DICTAMEN TÉCNICO DE ARBOLADO

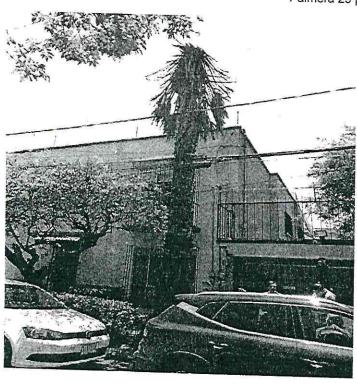
Palmera 29 para derribo

No	NOMBRE COMÚN / CIENTÍFICO	DOMICILIO	UBICACIÓN	ALTURA m	DAP cm	DIÁMETRO DE COPA m	ESTRUCTURA	CONDICIÓN GENERAL	EXPECTATIVA DE VIDA (AÑOS)	PRESENCIA DE OTROS ARBOLES HA	OTROS VALORES	INTERFERENCIAS	TRATAMIENTO	OBSERVACIONES Y RECOMENDACIONES
29	PALMA WASHINGTONIA I Washingtonia robusta	Eliminado el domicilio	5	32	1		Muerto	1	Muerto	51 a 199	Ninguno	Accesos, Inmueble	Derribo	Palmera muerta en pie
