ASUNTO: AUTORIZACIÓN DEL DERRIBO 2 (DOS)  
ÁRBOLES Y PODA DE 22 (VEINTIDOS) ÁRBOLES EN VÍA PÚBLICA

### DICTAMEN TÉCNICO DE ARBOLADO

| DIRECCIÓN | Eliminado el domicilio | | | DICTAMEN NO. 2423 |

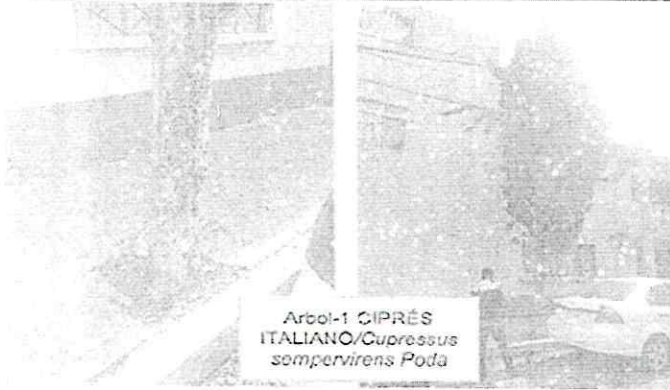
| No | NOMBRE COMÚN / CIENTÍFICO | DOMICILIO | UBICACIÓN | ALTURA m | DAP cm | DIÁMETRO DE COPA m | ESTRUCTURA | CONDICIÓN GENERAL | EXPECTATIVA DE VIDA (AÑOS) | PRESENCIA DE OTROS ARBOLES 100m | OTROS VALORES | INTERFERENCIAS | TRATAMIENTO | OBSERVACIONES Y RECOMENDACIONES |
|---|---|---|---|---|---|---|---|---|---|---|---|---|---|---|
| 1 | CIPRES ITALIANO <i>Cupressus sempervirens</i> | Eliminado el domicilio | Banqueta | 7 | 64 | 9 | Buena | Bueno | 6 a 20 años | 5 a 19 | Ninguno | Cableado Eléctrico | Poda | Arbol con copa desbalanceada, ramas largas, algunas sevas débilmente unidas con riesgo de desgaje, se recomienda poda de ramas secas. |

Arbol-1 CIPRÉS  
ITALIANO/*Cupressus  
sempervirens* Poda

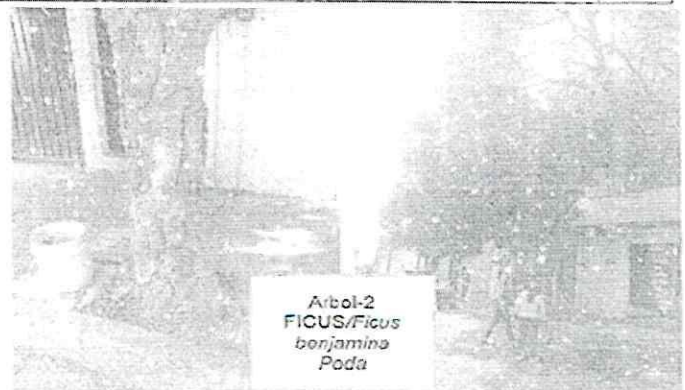
| No | NOMBRE COMÚN / CIENTÍFICO | DOMICILIO | UBICACIÓN | ALTURA m | DAP cm | DIÁMETRO DE COPA m | ESTRUCTURA | CONDICIÓN GENERAL | EXPECTATIVA DE VIDA (AÑOS) | PRESENCIA DE OTROS ARBOLES 100m | OTROS VALORES | INTERFERENCIAS | TRATAMIENTO | OBSERVACIONES Y RECOMENDACIONES |
|---|---|---|---|---|---|---|---|---|---|---|---|---|---|---|
| 2 | FICUS <i>Ficus benjamina</i> | | Banqueta | 8 | 62 | 10 | Buena | Bueno | 6 a 20 años | 5 a 19 | Ninguno | Cableado Eléctrico | Poda | Arbol con copa desbalanceada, ramas largas que proyectan en las ventanas del inmueble y entrelazadas con cableado eléctrico, algunas ramas secas débilmente unidas con riesgo de desgaje. |

Arbol-2  
FICUS/*Ficus  
benjamina*  
Poda

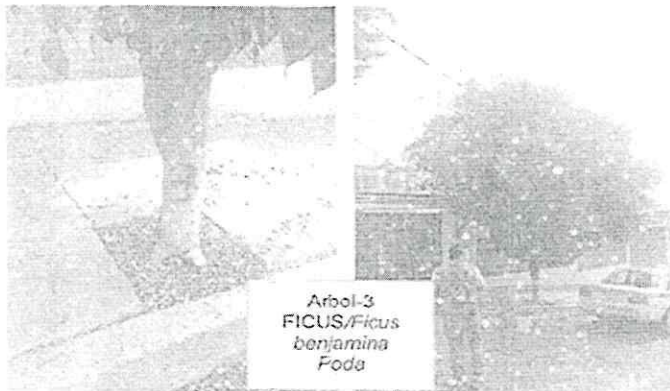
| No | NOMBRE COMÚN / CIENTÍFICO | DOMICILIO | UBICACIÓN | ALTURA m | DAP cm | DIÁMETRO DE COPA m | ESTRUCTURA | CONDICIÓN GENERAL | EXPECTATIVA DE VIDA (AÑOS) | PRESENCIA DE OTROS ARBOLES 100m | OTROS VALORES | INTERFERENCIAS | TRATAMIENTO | OBSERVACIONES Y RECOMENDACIONES |
|---|---|---|---|---|---|---|---|---|---|---|---|---|---|---|
| 3 | FICUS <i>Ficus benjamina</i> | | Banqueta | 8 | 60 | 8 | Buena | Bueno | 6 a 20 años | 5 a 19 | Ninguno | Cableado Eléctrico | Poda | Arbol con copa desbalanceada, ramas largas entrelazadas con cableado eléctrico, ramas bajas, algunas secas débilmente unidas con riesgo de desgaje. |

Arbol-3  
FICUS/*Ficus  
benjamina*  
Poda

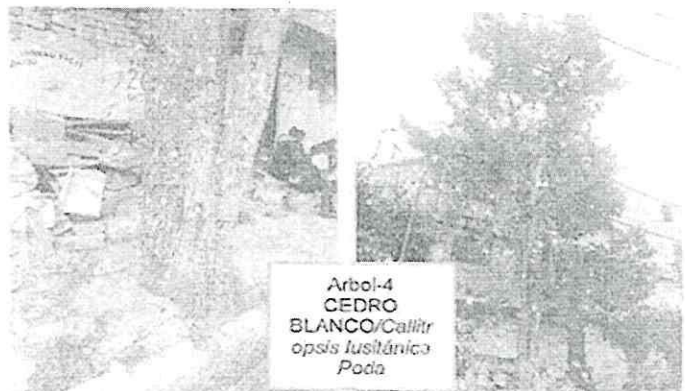
| No | NOMBRE COMÚN / CIENTÍFICO | DOMICILIO | UBICACIÓN | ALTURA m | DAP cm | DIÁMETRO DE COPA m | ESTRUCTURA | CONDICIÓN GENERAL | EXPECTATIVA DE VIDA (AÑOS) | PRESENCIA DE OTROS ARBOLES 100m | OTROS VALORES | INTERFERENCIAS | TRATAMIENTO | OBSERVACIONES Y RECOMENDACIONES |
|---|---|---|---|---|---|---|---|---|---|---|---|---|---|---|
| 4 | CEDRO BLANCO <i>Callicarpus lusitánica</i> | | Banqueta | 10 | 62 | 7 | Buena | Bueno | 6 a 20 años | 5 a 19 | Científico | Cableado Eléctrico | Poda | Arbol con copa desbalanceada, ramas largas entrelazadas con cableado eléctrico, algunas ramas secas débilmente unidas con riesgo de desgaje, raíces reprimidas que levanto y fractura la banqueta. Se recomienda la reparación de la banqueta. |

Arbol-4  
CEDRO  
BLANCO/*Callitr  
opsis lusitánica*  
Poda

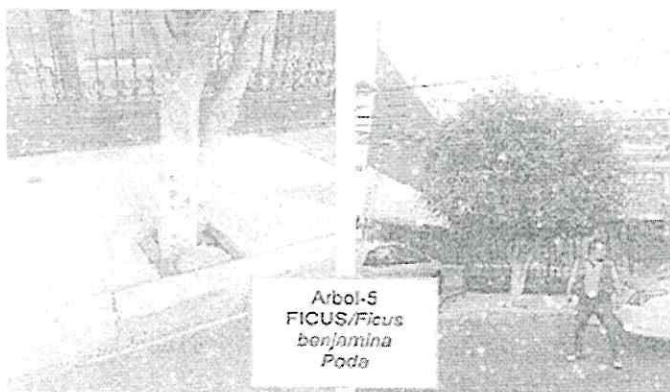
| No. | NOMBRE COMÚN / CIENTÍFICO | DOMICILIO | UBICACIÓN | ALTURA m | DAP cm | DIÁMETRO DE COPA m | ESTRUCTURA | CONDICIÓN GENERAL | EXPECTATIVA DE VIDA (AÑOS) | PRESENCIA DE OTROS ARBOLES 100m | OTROS VALORES | INTERFERENCIAS | TRATAMIENTO | OBSERVACIONES Y RECOMENDACIONES |
|---|---|---|---|---|---|---|---|---|---|---|---|---|---|---|
| 6 | FICUS/Ficus benjamina | Eliminado el domicilio | Banqueta | 6 | 30 | 6 | Buena | Bueno | 6 a 20 años | 5 a 19 | Ninguno | Cableado Eléctrico | Poda | Arbol con copa desbalanceada, ramas largas entrelazadas con cableado eléctrico, algunas ramas secas débilmente unidas con riesgo de desgaje |

Arbol-5  
FICUS/*Ficus  
benjamina*  
Poda

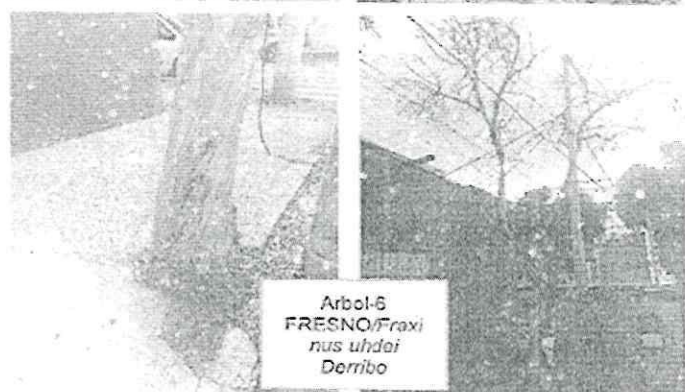
| No. | NOMBRE COMÚN / CIENTÍFICO | DOMICILIO | UBICACIÓN | ALTURA m | DAP cm | DIÁMETRO DE COPA m | ESTRUCTURA | CONDICIÓN GENERAL | EXPECTATIVA DE VIDA (AÑOS) | PRESENCIA DE OTROS ARBOLES 100m | OTROS VALORES | INTERFERENCIAS | TRATAMIENTO | OBSERVACIONES Y RECOMENDACIONES |
|---|---|---|---|---|---|---|---|---|---|---|---|---|---|---|
| 6 | FRESNO/Fraxinus uhdei | | Banqueta | 6 | 27 | 6 | ..... | Muerto | ..... | 5 a 19 | ..... | Cableado Eléctrico | Derribo | Muerto en pie por termita |

Arbol-6  
FRESNO/*Fraxi  
nus uhdei*  
Derribo

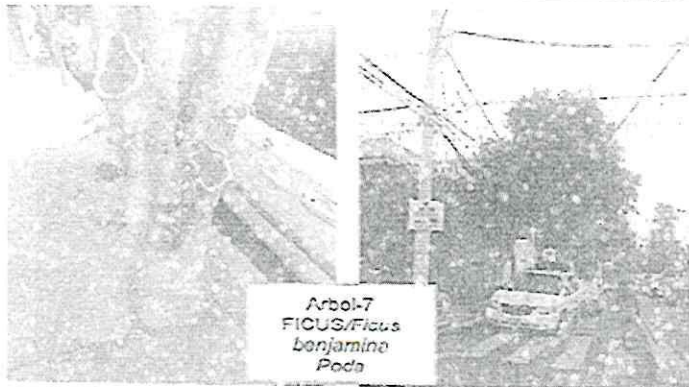
| No. | NOMBRE COMÚN / CIENTÍFICO | DOMICILIO | UBICACIÓN | ALTURA m | DAP cm | DIÁMETRO DE COPA m | ESTRUCTURA | CONDICIÓN GENERAL | EXPECTATIVA DE VIDA (AÑOS) | PRESENCIA DE OTROS ARBOLES 100m | OTROS VALORES | INTERFERENCIAS | TRATAMIENTO | OBSERVACIONES Y RECOMENDACIONES |
|---|---|---|---|---|---|---|---|---|---|---|---|---|---|---|
| 7 | FICUS/Ficus benjamina | | Banqueta | 6 | 30 | 6 | Buena | Bueno | 6 a 20 años | 5 a 19 | Ninguno | Cableado Eléctrico | Poda | Arbol con rama codominante, copa desbalanceada, ramas largas entrelazadas con cableado eléctrico y telefonía, algunas ramas secas débilmente unidas con riesgo de desgaje |

Arbol-7  
FICUS/Ficus  
benjamina  
Poda

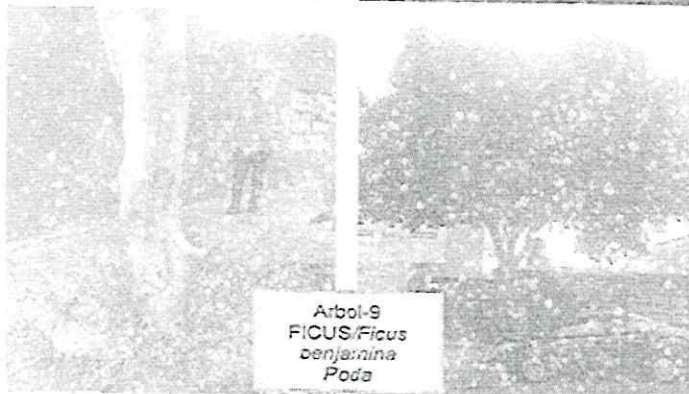
| No | NOMBRE COMÚN / CIENTÍFICO | DOMICILIO | UBICACIÓN | ALTURA m | DAP cm | DIÁMETRO DE COPA m | ESTRUCTURA | CONDICIÓN GENERAL | EXPECTATIVA DE VIDA (AÑOS) | PRESENCIA DE OTROS ARBOLES 100m | OTROS VALORES | INTERFERENCIAS | TRATAMIENTO | OBSERVACIONES Y RECOMENDACIONES |
|---|---|---|---|---|---|---|---|---|---|---|---|---|---|---|
| 9 | FICUS-icus benjamina | Eliminado el domicilio | Barqueta | 6 | 4 | 6 | Buena | Bueno | 6 a 20 años | 5 a 19 | Ninguno | Cableado Eléctrico | Poda | Arbol con rama codominante, copa desbalanceada, ramas largas entrelazadas con cableado eléctrico, algunas ramas secas débilmente unidas con riesgo de desgate |

Arbol-9  
FICUS/Ficus  
benjamina  
Poda

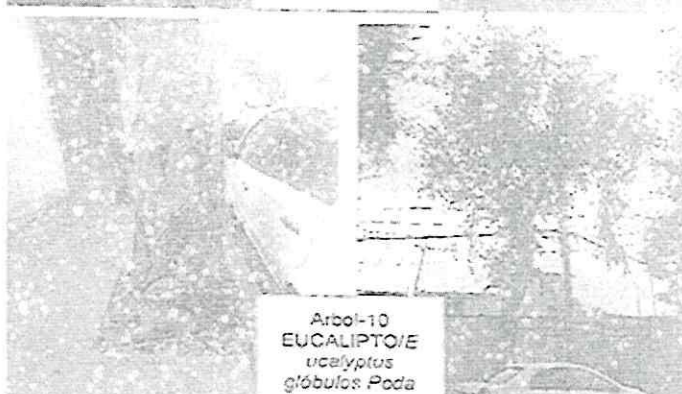
| No | NOMBRE COMÚN / CIENTÍFICO | DOMICILIO | UBICACIÓN | ALTURA m | DAP cm | DIÁMETRO DE COPA m | ESTRUCTURA | CONDICIÓN GENERAL | EXPECTATIVA DE VIDA (AÑOS) | PRESENCIA DE OTROS ARBOLES 100m | OTROS VALORES | INTERFERENCIAS | TRATAMIENTO | OBSERVACIONES Y RECOMENDACIONES |
|---|---|---|---|---|---|---|---|---|---|---|---|---|---|---|
| 10 | EUCALIPTO/Eucalyptus globulus | | Barqueta | 6 | 61 | 6 | Buena | Bueno | 6 a 20 años | 5 a 19 | Ninguno | Poste y Cableado Eléctrico | Poda | Arbol con copa desbalanceada, ramas largas, algunas secas débilmente unidas con riesgo de desgate |

Arbol-10  
EUCALIPTO/E  
ucalyptus  
globulus Poda

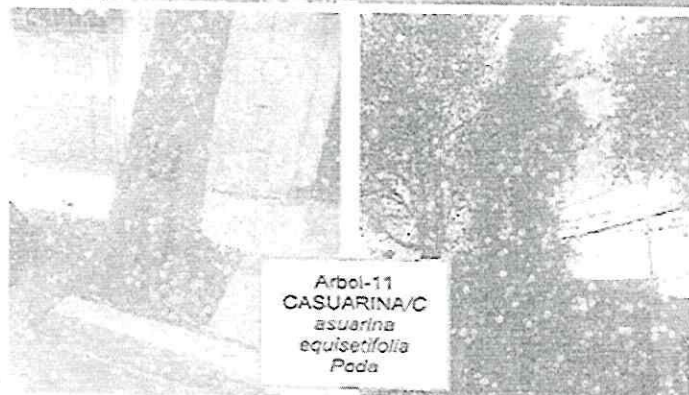
| No | NOMBRE COMÚN / CIENTÍFICO | DOMICILIO | UBICACIÓN | ALTURA m | DAP cm | DIÁMETRO DE COPA m | ESTRUCTURA | CONDICIÓN GENERAL | EXPECTATIVA DE VIDA (AÑOS) | PRESENCIA DE OTROS ARBOLES 100m | OTROS VALORES | INTERFERENCIAS | TRATAMIENTO | OBSERVACIONES Y RECOMENDACIONES |
|---|---|---|---|---|---|---|---|---|---|---|---|---|---|---|
| 11 | CASUARINA/Casuarina equisetifolia | | Barqueta | 6 | 52 | 4 | Buena | Bueno | 6 a 20 años | 5 a 19 | Ninguno | Cableado Eléctrico | Poda | Arbol con copa desbalanceada, ramas largas entrelazadas con cableado eléctrico e invaden inmueble, ramas bajas, algunas secas débilmente unidas con riesgo de desgate |

Arbol-11  
CASUARINA/C  
asuarina  
equisetifolia  
Poda

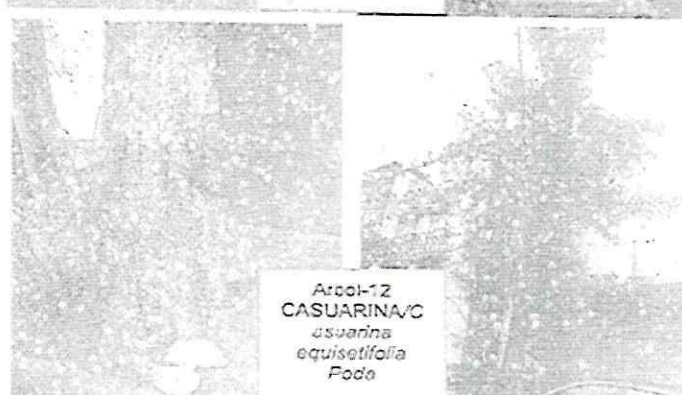
| No | NOMBRE COMÚN / CIENTÍFICO | DOMICILIO | UBICACIÓN | ALTURA m | DAP cm | DIÁMETRO DE COPA m | ESTRUCTURA | CONDICIÓN GENERAL | EXPECTATIVA DE VIDA (AÑOS) | PRESENCIA DE OTROS ARBOLES 100m | OTROS VALORES | INTERFERENCIAS | TRATAMIENTO | OBSERVACIONES Y RECOMENDACIONES |
|---|---|---|---|---|---|---|---|---|---|---|---|---|---|---|
| 12 | CASUARINA/Casuarina equisetifolia | | Barqueta | 6 | 61 | 6 | Buena | Bueno | 6 a 20 años | 5 a 19 | Ninguno | Cableado Eléctrico | Poda | Arbol con copa desbalanceada, ramas largas entrelazadas con cableado eléctrico e invaden inmueble, ramas bajas, algunas secas débilmente unidas con riesgo de desgate |

Arbol-12  
CASUARINA/C  
asuarina  
equisetifolia  
Poda

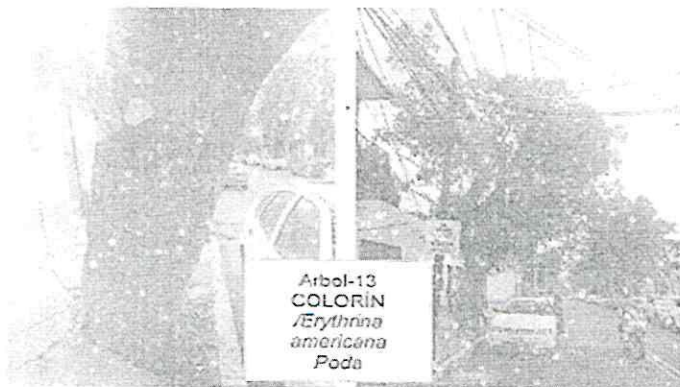
| No | NOMBRE COMÚN / CIENTÍFICO | DOMICILIO | UBICACIÓN | ALTURA m | DAP cm | DIÁMETRO DE COPA m | ESTRUCTURA | CONDICIÓN GENERAL | EXPECTATIVA DE VIDA (AÑOS) | PRESENCIA DE OTROS ARBOLES 100m | OTROS VALORES | INTERFERENCIAS | TRATAMIENTO | OBSERVACIONES Y RECOMENDACIONES |
|---|---|---|---|---|---|---|---|---|---|---|---|---|---|---|
| 13 | COLORÍN / <i>Erythrina americana</i> | Eliminado el domicilio | Barqueta | 6 | 60 | 7 | Buena | Bueno | 6 a 20 años | 5 a 19 | Ninguno | Cableado Eléctrico | Poda | Arbol con desmoche en tallo, tronco inclinado 15°, copa desbalanceada, ramas largas que interfieren con cableado eléctrico, ramas bajas, algunas secas débilmente unidas con riesgo de desgaje |

Arbol-13  
COLORÍN  
*Erythrina  
americana*  
Poda

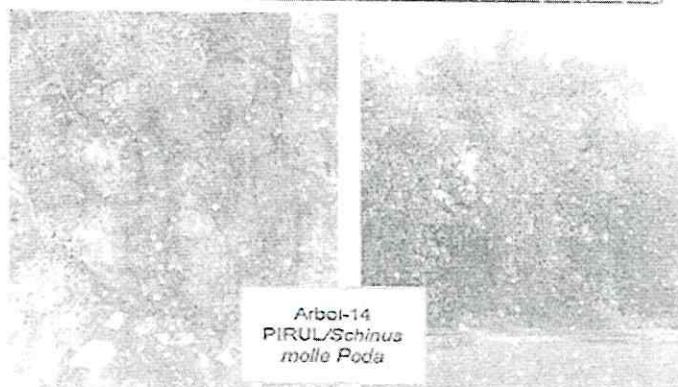
| No | NOMBRE COMÚN / CIENTÍFICO | DOMICILIO | UBICACIÓN | ALTURA m | DAP cm | DIÁMETRO DE COPA m | ESTRUCTURA | CONDICIÓN GENERAL | EXPECTATIVA DE VIDA (AÑOS) | PRESENCIA DE OTROS ARBOLES 100m | OTROS VALORES | INTERFERENCIAS | TRATAMIENTO | OBSERVACIONES Y RECOMENDACIONES |
|---|---|---|---|---|---|---|---|---|---|---|---|---|---|---|
| 14 | PIRUL / <i>Schinus molle</i> | | Barqueta en ala Curva | 6 | 104 | 10 | Buena | Bueno | 6 a 20 años | 5 a 19 | Ninguno | Tránsito Vehicular y Peatonal | Poda | Arbol con copa desbalanceada, brotes epicormicos y canchros en tallo, ramas bajas, algunas secas débilmente unidas con riesgo de desgaje |

Arbol-14  
PIRUL/*Schinus  
molle* Poda

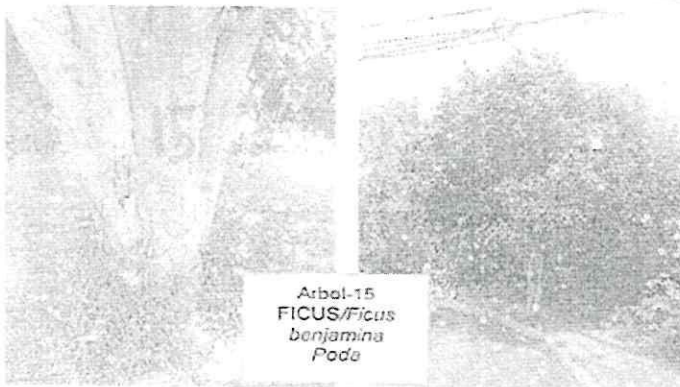
| No | NOMBRE COMÚN / CIENTÍFICO | DOMICILIO | UBICACIÓN | ALTURA m | DAP cm | DIÁMETRO DE COPA m | ESTRUCTURA | CONDICIÓN GENERAL | EXPECTATIVA DE VIDA (AÑOS) | PRESENCIA DE OTROS ARBOLES 100m | OTROS VALORES | INTERFERENCIAS | TRATAMIENTO | OBSERVACIONES Y RECOMENDACIONES |
|---|---|---|---|---|---|---|---|---|---|---|---|---|---|---|
| 15 | FICUS / <i>Ficus benjamina</i> | | Barqueta en ala Curva | 6 | 126 | 8 | Buena | Bueno | 6 a 20 años | 5 a 19 | Ninguno | Tránsito Vehicular y Peatonal | Poda | Arbol con troncos codominantes, copa desbalanceada, ramas bajas, algunas secas débilmente unidas con riesgo de desgaje |

Arbol-15  
FICUS/*Ficus  
benjamina*  
Poda

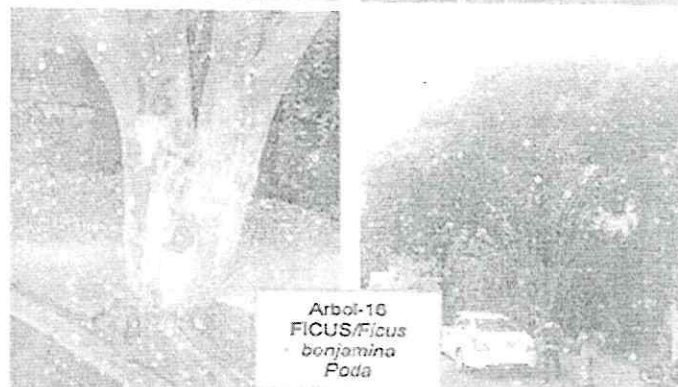
| No | NOMBRE COMÚN / CIENTÍFICO | DOMICILIO | UBICACIÓN | ALTURA m | DAP cm | DIÁMETRO DE COPA m | ESTRUCTURA | CONDICIÓN GENERAL | EXPECTATIVA DE VIDA (AÑOS) | PRESENCIA DE OTROS ARBOLES 100m | OTROS VALORES | INTERFERENCIAS | TRATAMIENTO | OBSERVACIONES Y RECOMENDACIONES |
|---|---|---|---|---|---|---|---|---|---|---|---|---|---|---|
| 16 | FICUS / <i>Ficus benjamina</i> | | Barqueta a un lado de la vigen de la cuevita | 7 | 35 | 12 | Buena | Bueno | 6 a 20 años | 5 a 19 | Ninguno | Cableado Eléctrico | Poda | Arbol con tronco codominante, copa desbalanceada, ramas bajas, algunas secas débilmente unidas con riesgo de desgaje |

Arbol-16  
FICUS/*Ficus  
benjamina*  
Poda

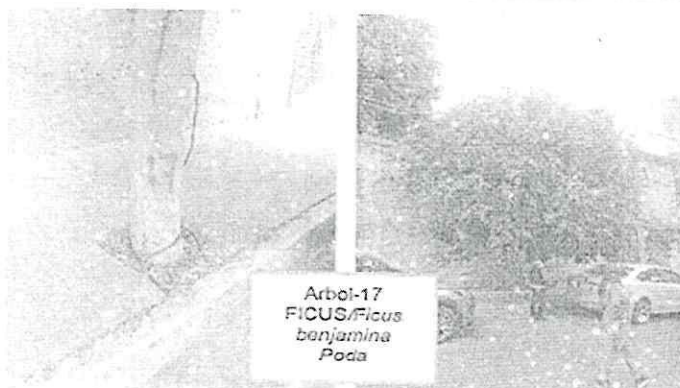
| No | NOMBRE COMÚN / CIENTÍFICO | DOMICILIO | UBICACIÓN | ALTURA m | DAP cm | DIÁMETRO DE COPA m | ESTRUCTURA | CONDICIÓN GENERAL | EXPECTATIVA DE VIDA (AÑOS) | PRESENCIA DE OTROS ARBOLES 100m | OTROS VALORES | INTERFERENCIAS | TRATAMIENTO | OBSERVACIONES Y RECOMENDACIONES |
|---|---|---|---|---|---|---|---|---|---|---|---|---|---|---|
| 17 | FICUS/Ficus benjamina | Eliminado el domicilio | Barqueta | 5 | 20 | 7 | Buena | Bueno | 6 a 20 años | 5 a 19 | Ninguno | Cableado Eléctrico | Poda | Arbol con copa desbalanceada, ramas largas entrelazadas con cableado eléctrico, ramas bajas, algunas secas débilmente unidas con riesgo de desgaje |

Arbol-17  
FICUS/*Ficus  
benjamina*  
Poda

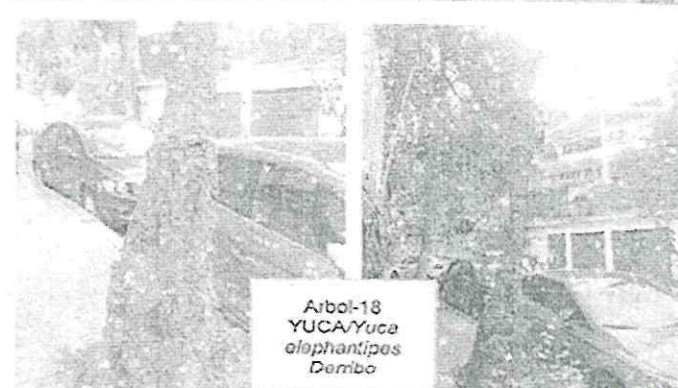
| No | NOMBRE COMÚN / CIENTÍFICO | DOMICILIO | UBICACIÓN | ALTURA m | DAP cm | DIÁMETRO DE COPA m | ESTRUCTURA | CONDICIÓN GENERAL | EXPECTATIVA DE VIDA (AÑOS) | PRESENCIA DE OTROS ARBOLES 100m | OTROS VALORES | INTERFERENCIAS | TRATAMIENTO | OBSERVACIONES Y RECOMENDACIONES |
|---|---|---|---|---|---|---|---|---|---|---|---|---|---|---|
| 18 | YUCA/Yuca elephantipes | | Barqueta | 2 | 32 | | | Muerto | ..... | 5 a 19 | ..... | Cableado Eléctrico | Derribo | Palmera muerta en pie, por falta de hidratación |

Arbol-18  
YUCA/*Yucca  
elephantipes*  
Dembo

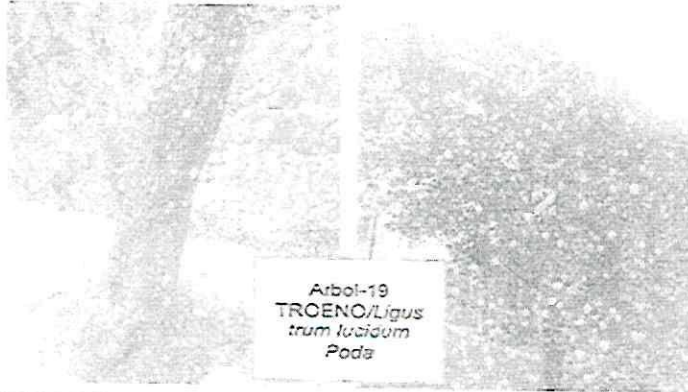
| No | NOMBRE COMÚN / CIENTÍFICO | DOMICILIO | UBICACIÓN | ALTURA m | DAP cm | DIÁMETRO DE COPA m | ESTRUCTURA | CONDICIÓN GENERAL | EXPECTATIVA DE VIDA (AÑOS) | PRESENCIA DE OTROS ARBOLES 100m | OTROS VALORES | INTERFERENCIAS | TRATAMIENTO | OBSERVACIONES Y RECOMENDACIONES |
|---|---|---|---|---|---|---|---|---|---|---|---|---|---|---|
| 19 | TROEN/Diguetum lucidum | | Barqueta | 6 | 24 | 8 | Buena | Bueno | 6 a 20 años | 5 a 19 | Ninguno | Cableado Eléctrico | Poda | Arbol con copa desbalanceada, ramas largas entrelazadas con cableado eléctrico, algunas ramas secas débilmente unidas con riesgo de desgaje |

Arbol-19  
TRONCO/Ligus  
trum lucidum  
Poda

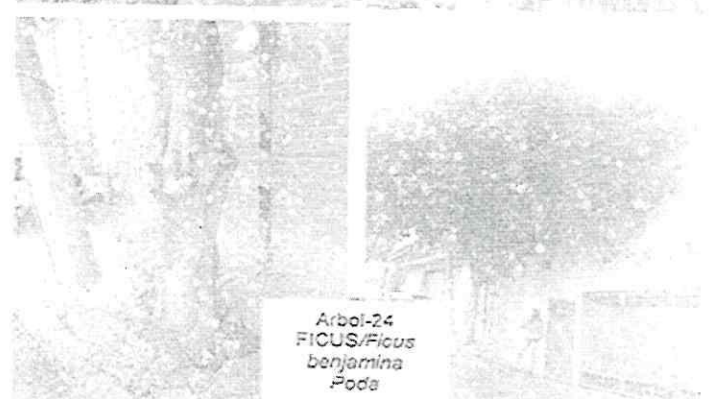
| No | NOMBRE COMÚN / CIENTÍFICO | DOMICILIO | UBICACIÓN | ALTURA m | DAP cm | DIÁMETRO DE COTEA m | ESTRUCTURA | CONDICIÓN GENERAL | EXPECTATIVA DE VIDA (AÑOS) | PRESENCIA DE OTROS ARBOLES 100m | OTROS VALORES | INTERFERENCIAS | TRATAMIENTO | OBSERVACIONES Y RECOMENDACIONES |
|---|---|---|---|---|---|---|---|---|---|---|---|---|---|---|
| 24 | FIGUS <i>Ficus benjamina</i> | | Banqueta | 6 | 37 | 7 | Buena | Bueno | 6 a 20 años | 5 a 19 | Ninguno | Cableado Eléctrico | Poda | Arbol con copa desbalanceada, ramas largas entrelazadas, con cableado eléctrico e invaden inmueble, ramas bajas, algunas secas débilmente unidas con riesgo de desgaje |

Arbol-24  
FICUS/Ficus  
benjamina  
Poda
