ASUNTO: AUTORIZACIÓN DEL DERRIBO DE 7 (SIETE) ÁRBOLES Y PODA DE 29 (VEINTINUEVE) ÁRBOLES EN VÍA PÚBLICA

**DICTAMEN TÉCNICO DE ARBOLADO**

SOLICITANTE:	Martha Ojeda	FOLIO:	Reporte Externo	UBICACIÓN
FECHA:	30/Enero/2024	HORA:	10:30	Vía Publica
DIRECCIÓN	Eliminado el domicilio			DICTAMEN NO. 0321

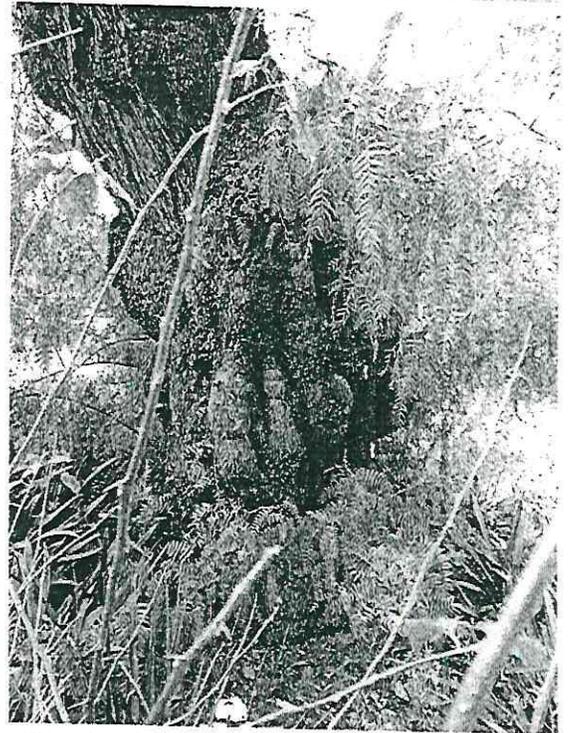
Árbol 4  
Poda

4	PIRUL/ <i>Schinus molle</i>	Area Verde en el Camellón		10	105	12	Buena	Buena	6 a 20 años	20 a 30	Ninguno	Tránsito Vehicular	Poda > 25%	Árbol con cancos, tronco inclinado 10°, copa desbalanceada, ramas bajas, largas, algunas ramas secas débilmente unidas con riesgo de desgaje

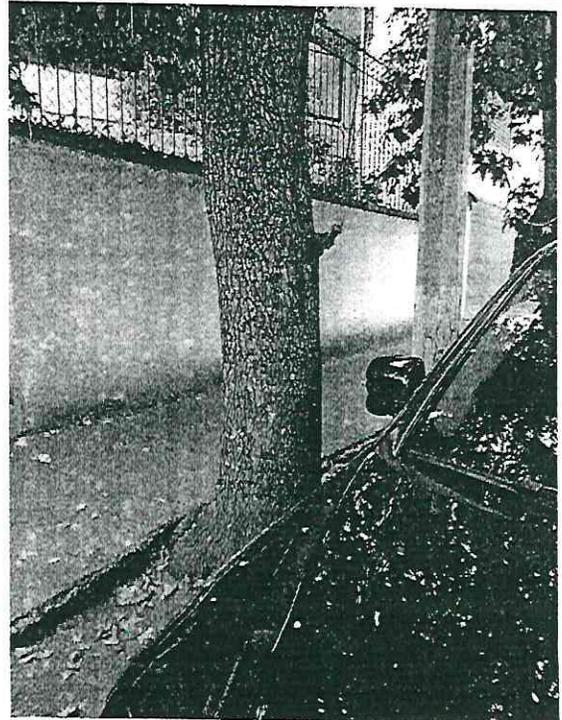
Árbol 32  
Poda

32	LIQUIDÁMBAR /Liquidambar styraciflua	Eliminado el domicilio	Banqueta	7	53	10	Buena	Buena	6 a 20 años	20 a 30	Ninguno	Poste y Cableado Eléctrico	Poda	Árbol con copa desbalanceada, ramas entrelazadas con poste, cableado eléctrico e invaden predio, algunas ramas secas débilmente unidas con riesgo de desgaje

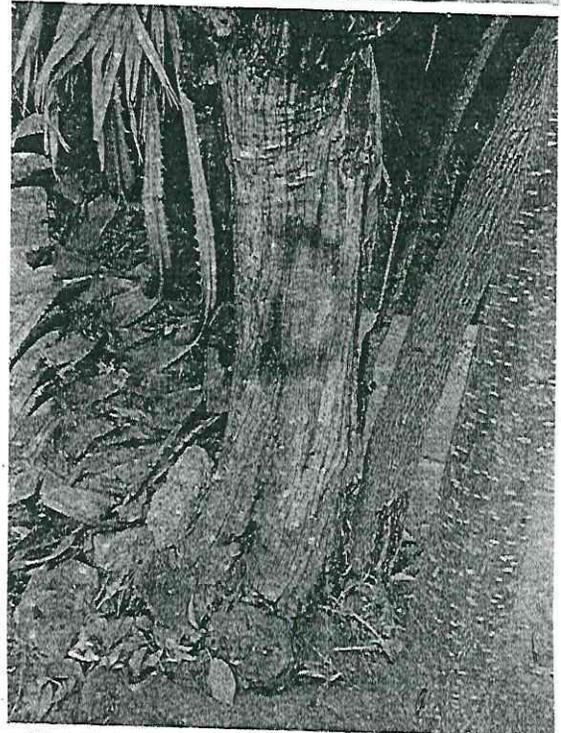
Árbol 36  
Derribo

36	TROENO <i>Ligustrum japonicum</i>		Banqueta	2	32	1	.....	Muerto	.....	20 a 30	.....	Cableado Eléctrico	Derribo	Árbol muerto en pie por falta de hidratación
