ASUNTO: AUTORIZACIÓN DEL DERRIBO DE 6 (SEIS)
ÁRBOLES Y PODA DE 72 (SETENTA Y DOS) ÁRBOLES EN VÍA PÚBLICA

DICTAMEN TÉCNICO DE ARBOLADO

SOLICITANTE:		FOLIO:	Reporte Externo	UBICACIÓN
FECHA:	9 de febrero 2024	HORA:	11:45	Vía Publica
DIRECCIÓN	Eliminado el domicilio			DICTAMEN NO. 0382/2024

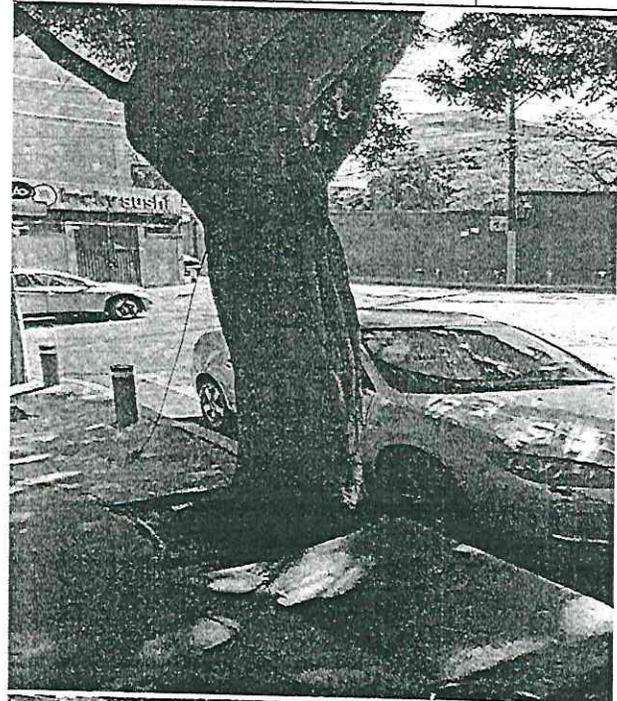
Árbol 12

Eliminado el domicilio	12	CEDRO BLANCO/ <i>Callitropsis lusitanica</i>	Banqueta	10	10	4	Irrecuperable	Muerto	-	20-30	Ninguno	Ninguno	Derribo	Árbol con ramas secas y madera muerta SUAC-1910232241282 SUAC-2301171767942
	13	ALAMO NEGRO / <i>Populus nigra</i>	Banqueta	7	30	4	Irrecuperable	Muerto	-	20-30	Ninguno	Ninguno	Derribo	Árbol muerto, con ramas secas, brotes débilmente unidos SUAC-1910232241282 SUAC- 2301171767942
	14	TROENO/ <i>Ligustrum lucidum</i>	Banqueta	6	38	8	Buena	Bueno	6 a 20 años	20-30	Ninguno	Paso vehicular, cableado y predio	Poda	Árbol con copa desbalanceada, ramas que se proyectan hacia predio y paso vehicular, interfiere con cableado, tallo codominante, sistema radicular reprimido. SUAC- 2301171767975
	15	LIQUIDÁMBAR/ <i>Liquidambar styraciflua</i>	Banqueta	7	32	8	Buena	Bueno	6 a 20 años	20-30	Ninguno	Paso vehicular, cableado y predio	Poda	Árbol con ramas que se proyectan hacia paso vehicular, presenta inclinación de 10° hacia paso vehicular. SUAC- 2301171767975

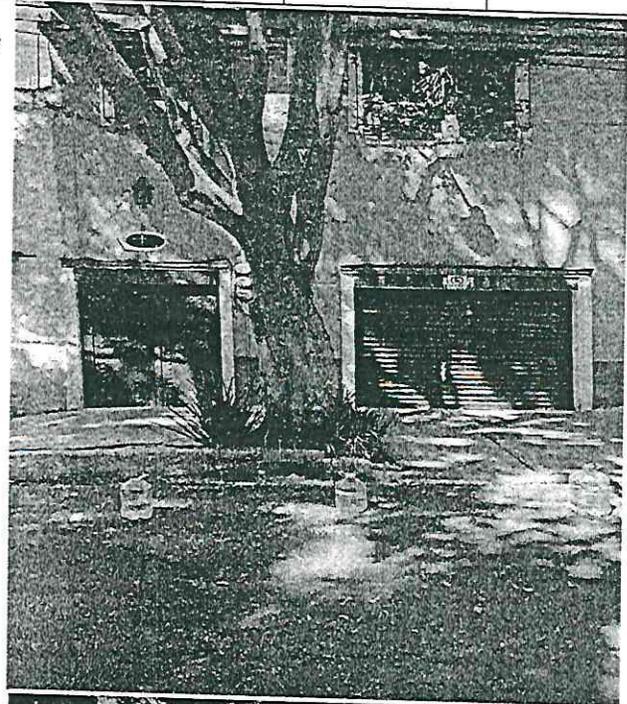
Árbol 28

28	FICUS/ Ficus benjamina	Eliminado el domicilio	Banqueta	10	38	7	Buena	Bueno	6 a 20 años	20-30	Ninguno	Ninguno	Sin tratamiento	Árbol con poda reciente, no amerita tratamiento. SUAC- 2307062057436	
			Banqueta	10	38	7	Buena	Bueno	6 a 20 años	20-30	Ninguno	Ninguno	Sin tratamiento	Árbol con poda reciente, no amerita tratamiento. SUAC- 2307062057436	
			---	---	---	---	---	---	---	---	---	---	---	---	No hay Árbol en el domicilio SUAC- 2307062057436
			Banqueta	9	36	4	Buena	Bueno	6 a 20 años	20-30	Ninguno	Ninguno	Sin tratamiento	Árbol con cortes recientes por parte de CFE, por lo que no amerita tratamiento. SUAC- 2307062057436	
29	FICUS/ Ficus benjamina	Eliminado el domicilio	Banqueta	10	38	7	Buena	Bueno	6 a 20 años	20-30	Ninguno	Ninguno	Sin tratamiento	Árbol con poda reciente, no amerita tratamiento. SUAC- 2307062057436	
			Banqueta	10	38	7	Buena	Bueno	6 a 20 años	20-30	Ninguno	Ninguno	Sin tratamiento	Árbol con poda reciente, no amerita tratamiento. SUAC- 2307062057436

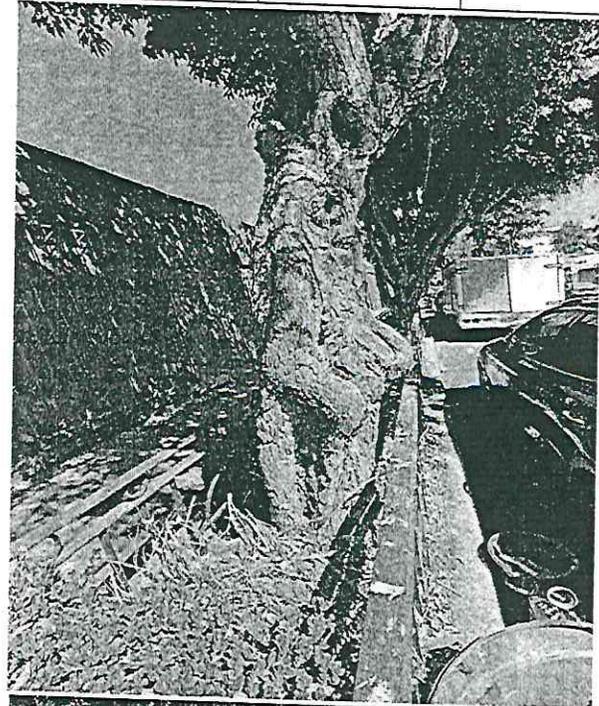
Árbol 36

36	CASUARINA/ Casuarina equisetifolia	Eliminado el domicilio	Banqueta	12	55	6	Buena	Bueno	6 a 20 años	20-30	Ninguno	Ninguno	Sin tratamiento	Árbol con poco follaje en sus ramas, no amerita tratamiento
			Banqueta	12	55	6	Buena	Bueno	6 a 20 años	20-30	Ninguno	Ninguno	Sin tratamiento	Árbol de porte alto con poco follaje en sus ramas, no amerita tratamiento
			Banqueta	7	10	6	Buena	Bueno	6 a 20 años	20-30	Ninguno	Paso peatonal	Poda < 25%	Árbol con copa desbalanceada, inclinado 10° hacia vía peatonal, se recomienda la poda menor a 25%. SUAC- 2307062057436
			Banqueta	9	15	6	Buena	Bueno	6 a 20 años	20-30	Ninguno	Ninguno	Sin tratamiento	Árbol con copa efecto cola de león, por lo que no requiere tratamiento. SUAC- 2307062057436

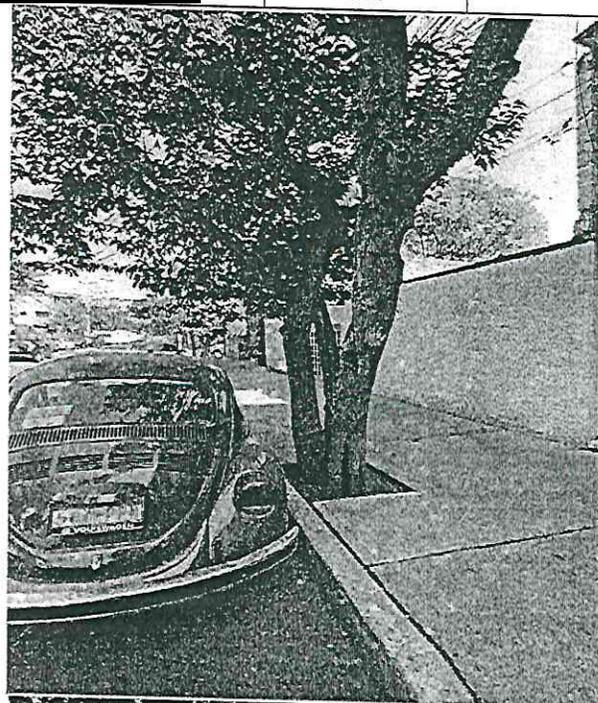
Árbol 44

44	FRESNO/ <i>Fraxinus uhdei</i>	Eliminado el domicilio	Banqueta	8	36	9	Buena	Bueno	6 a 20 años	20-30	Ninguno	Cableado, y paso vehicula	Poda	Árbol con copa desbalanceada, ramas que se proyectan hacia paso vehicular e interfiere con cableado, inclinación de 10° hacia paso vehicular, presencia de heridas y objetos extraños en base. SUAC- 2307062057436
45	FRESNO/ <i>Fraxinus uhdei</i>		Banqueta	10	45	9	Buena	Bueno	6 a 20 años	20-30	Ninguno	Ninguno	Poda	Árbol con cortes recientes, no amerita tratamiento. SUAC- 2307062057436
46			-	-	-	-	-	-	-	-	-	-	-	ES EL MISMO ÁRBOL REPORTADO EN EL No. 70 SUAC- 2307062057436
47	CEDRO BLANCO/ <i>Callitropsis lusitanica</i>		Banqueta	13	36	7	Buena	Bueno	6 a 20 años	20-30	Ninguno	Cableado y luminaria	Poda	Árbol con ramas secas, que interfiere con luminaria, se entrelaza con cableado, sistema radicular reprimido. SUAC- 2307062057436

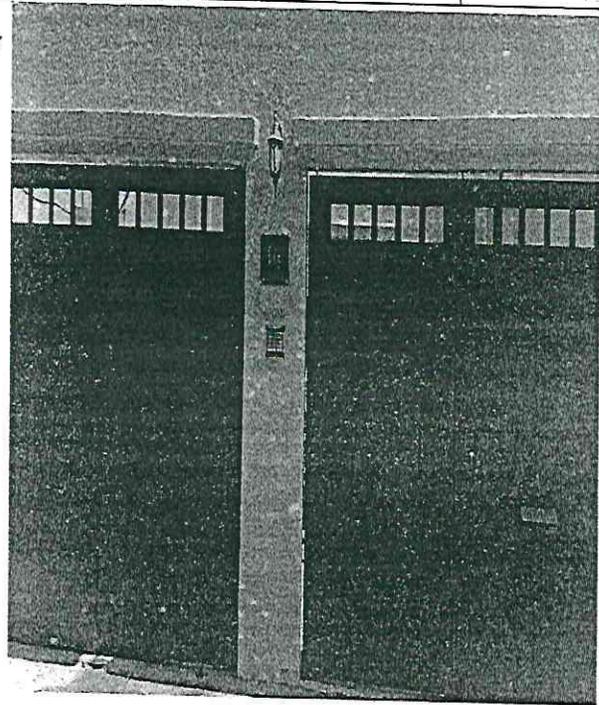
Árbol 58

NO SE ENCONTRO EL NUMERO PROPORCIONADO

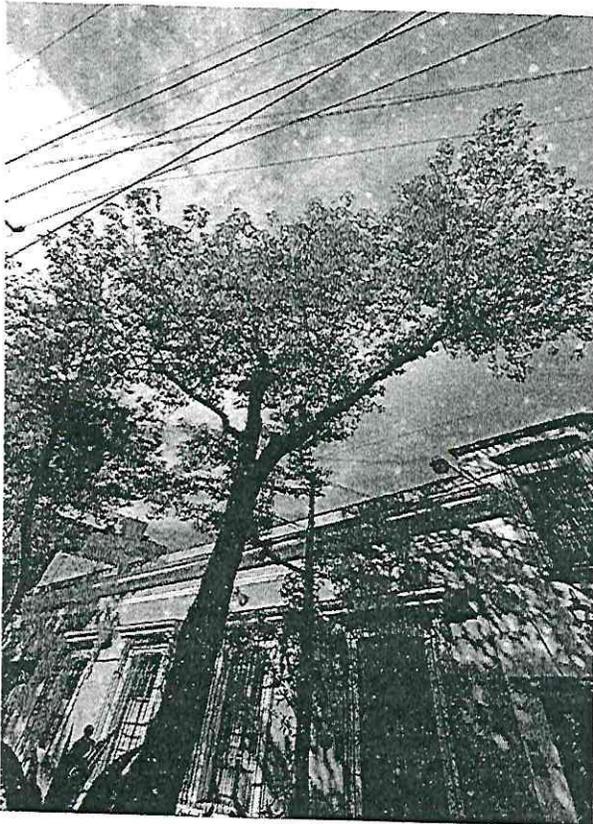
Árbol 61

Trabajo realizado dictamen anterior No. 184/2024 afuera de la escuela Ricardo Gómez

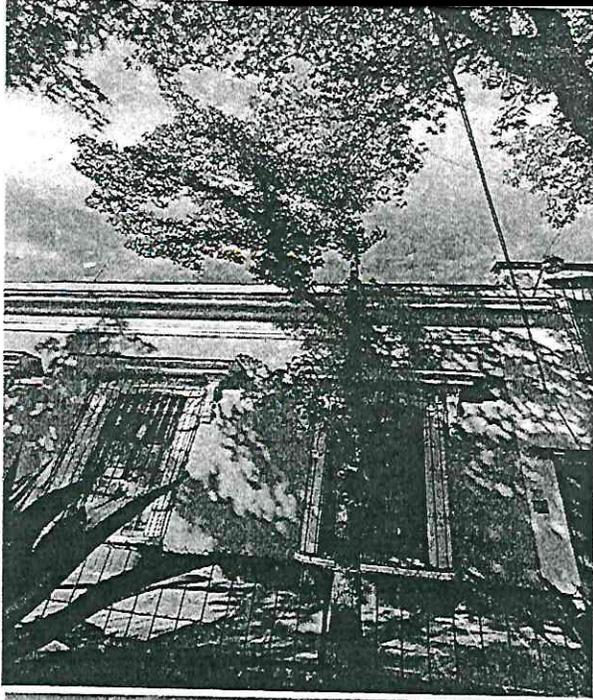
Árbol 63

63	LIQUIDÁMBAR / Liquidambar styraciflua

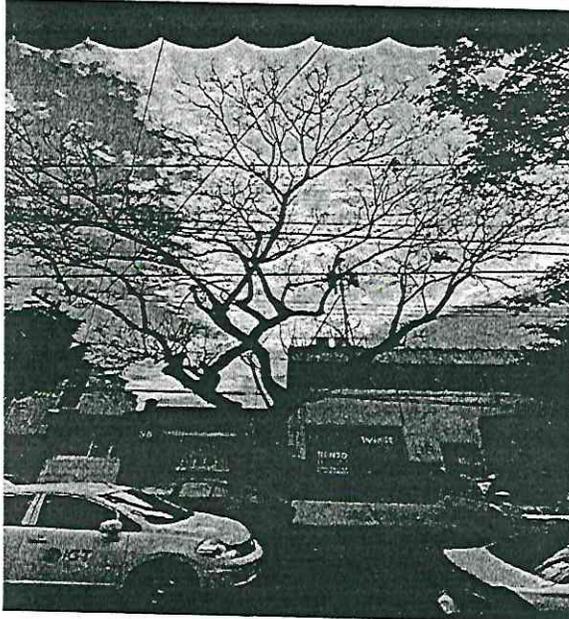
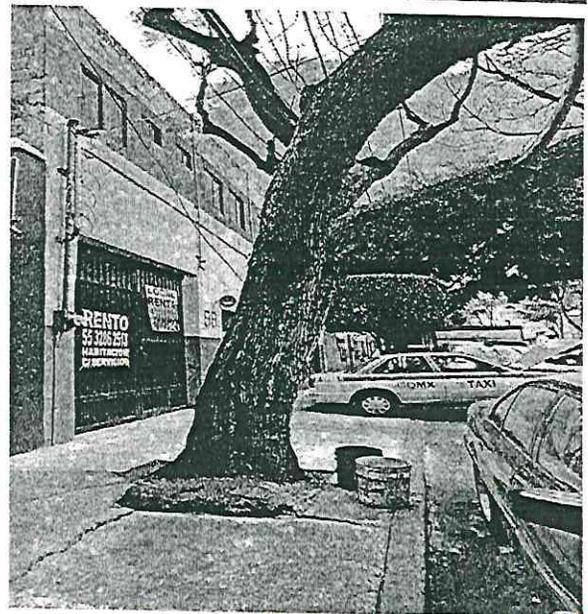
Árbol 80

80	JACARANDA/Jacaranda mimosaeifolia	Eliminado el domicilio	Banqueta	15	55	10	Buena	Bueno	6 a 20 años	20-30	Ninguno	Paso vehicular	Poda	Árbol con ramas largas y secas que se proyectan hacia paso vehicular, rama codominante, interfiere con cableado, sistema radicular expuesto que está fracturando la banqueta. SUAC- 2010232241748
81	EUCALIPTO/Eucalyptus camaldulensis		Banqueta	10	32	9	Buena	Bueno	6 a 20 años	20-30	Ninguno	Cableado y predio	Poda	Árbol con ramas que se proyectan hacia predio, interfiere con cableado, presencia de heridas, sistema radicular reprimido. SUAC- 1411232280481 SUAC- 2808232140684 SUAC- 0310232211590
82	JACARANDA/Jacaranda mimosaeifolia		Jardinera	12	58	8	Buena	Bueno	6 a 20 años	20-30	Ninguno	Ninguno	Sin tratamiento	Árbol con poco follaje en sus ramas por lo que no amerita tratamiento. SUAC- 2307092062010 SUAC- 2303061846923
83	CASUARINA/Casuarina equisetifolia		Banqueta	10	36	8	Buena	Bueno	6 a 20 años	20-30	Ninguno	Predio y cableado	Poda	Árbol con ramas bajas que se proyectan hacia predio, interfieren con cableado, sistema radicular reprimido y presencia de cancro longitudinal en tallo.

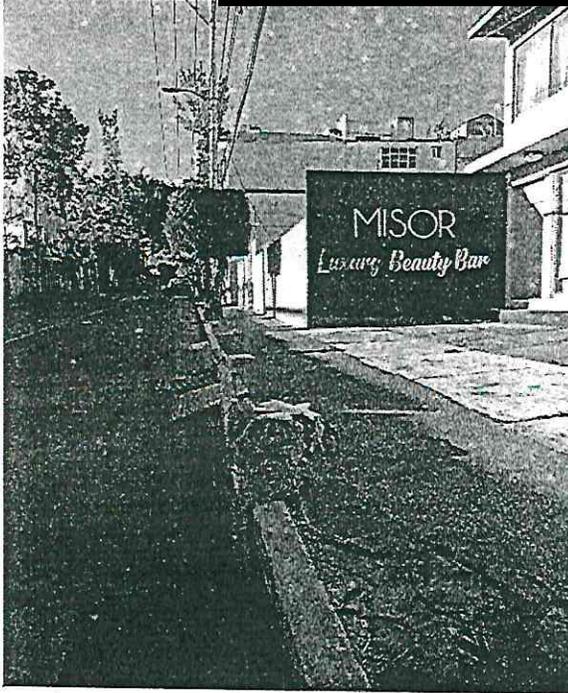
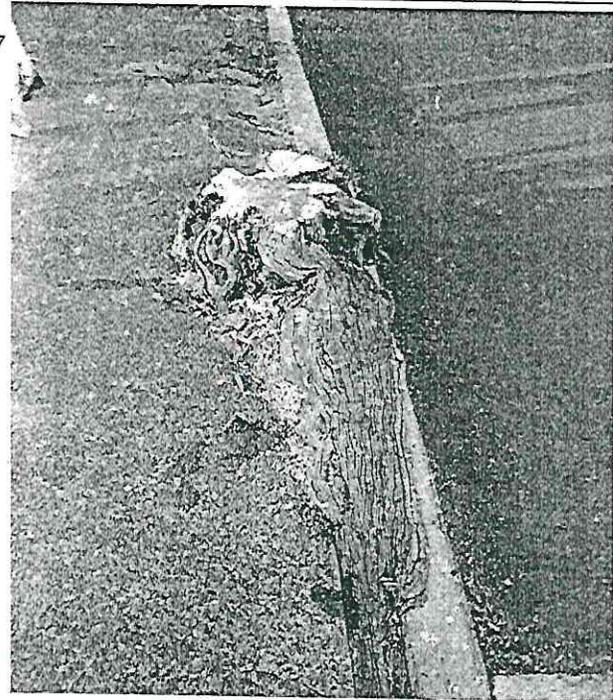
Árbol 107

107	FICUS/ Ficus benjamina	Eliminado el domicilio	Banqueta	--	35	---	---	---	---	---	---	---	---	---	---	---	---	---	Trabajo realizado	Trabajo Realizado solo se encontró el tocón. Miércoles ciudadano 19-07-2023
108			---	---	---	---	---	---	---	---	---	---	---	---	---	---	---	---	---	No existe la dirección proporcionada. SUAC- 0911221686046
109	FRESNO/ Fraxinus uhdei		Área Verde	13	36	8	Buena	Bueno	6 a 20 años	20-30	Ninguno	Paso peatonal	Sin tratamiento	Árbol con algunas ramas que se proyectan hacia paso peatonal, tallos múltiples, presencia de heridas y cancro longitudinal.						
110	CEDRO BLANCO/ Callitropis lusitanica	Banqueta	8	29	7	Buena	Bueno	6 a 20 años	20-30	Ninguno	Predio	Poda	Árbol con ramas largas y algunas bajas que interfieren con predio, sistema radicular reprimido. SUAC- 2301242385389

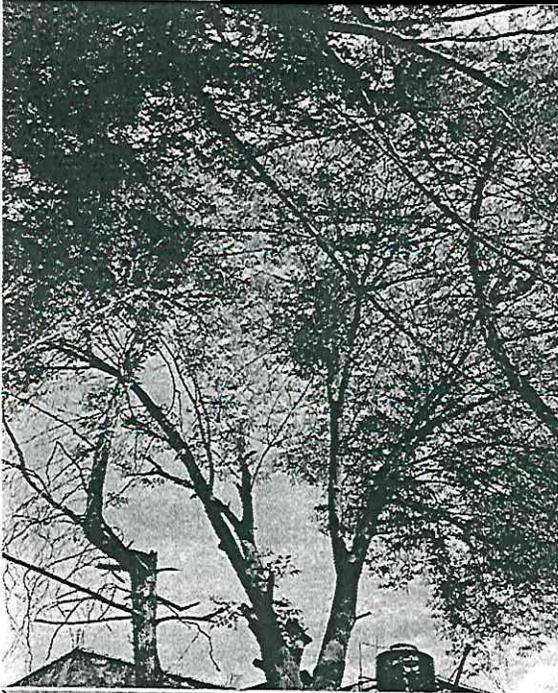
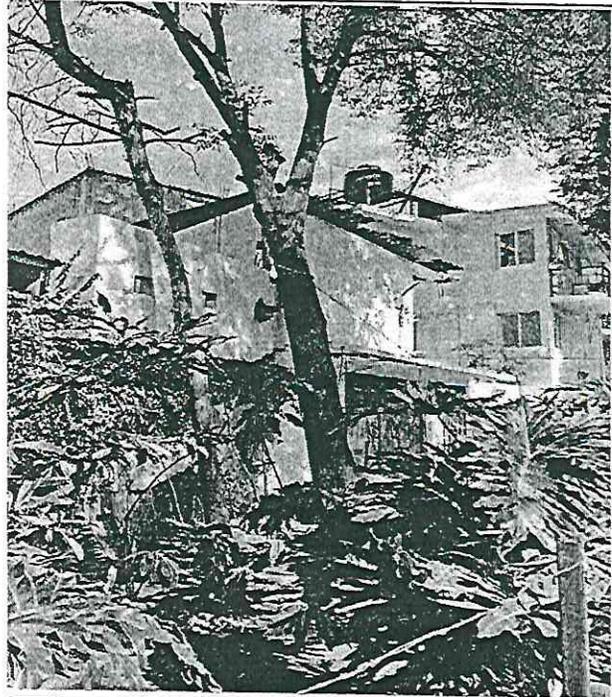
Árbol 115

115	FRESNO/ Fraxinus uhdei	Eliminado el domicilio	Área verde	12	35	6	Buena	Bueno	6 a 20 años	20-30	Ninguno	Predio	Poda	Árbol con ramas secas que se proyectan hacia predio, inclinación de 15° hacia predio, rechargado en barda el cual ya está causando ruptura de esta.
			Banqueta	13	35	8	Buena	Bueno	6 a 20 años	20-30	Ninguno	Predio y paso peatonal	Poda	Árbol con ramas largas que se proyectan hacia predio y paso peatonal, rama codominante, interfiere con cableado, sistema radicular reprimido que fracturo la banqueta. NOTA: SE SUGIERE LA REPARACION DE LA BANQUETA SUAC-2310242247191
			Banqueta	12	45	10	Buena	Bueno	6 a 20 años	20-30	Ninguno	Predio, paso vehicular y cableado	Poda	Árbol con copa con inclinación hacia paso vehicular, múltiples ramas codominantes, interfiere con cableado, presencia de cancro longitudinal, sistema radicular reprimido que esta fracturando la banqueta, se aprecia algunas grietas que se recorren hasta el predio. NOTA: SE SUGIERE LA REPARACION DE LA BANQUETA SUAC- 2310242247191

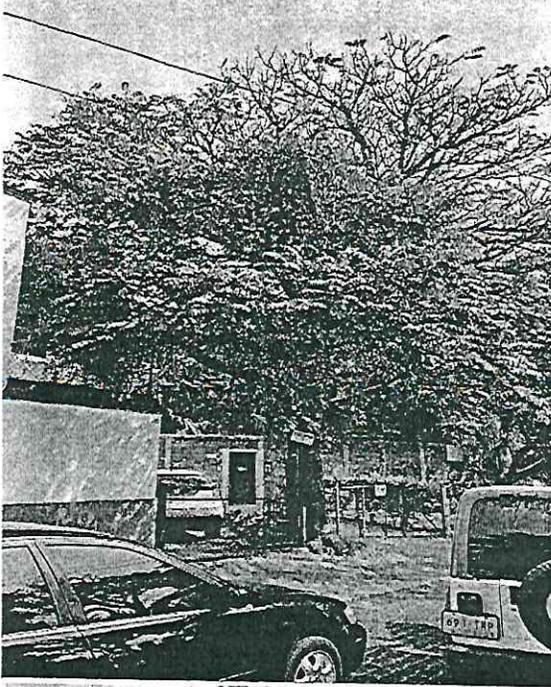
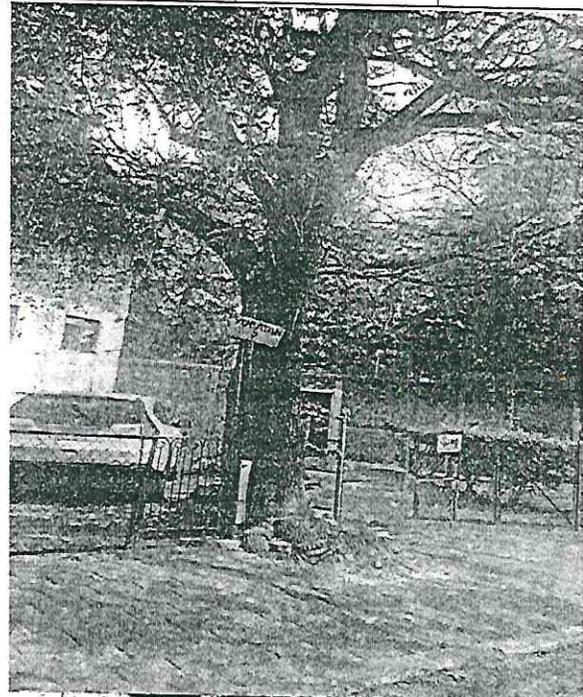
Árbol 123

123	TULIPAN AFRICANO/ <i>Spathodea campanulata</i>	Área Verde	12	65	12	Buena	Bueno	6 a 20 años	20-30	Ninguno	Predio	Poda	Árbol con copa desbalanceada, ramas largas que se proyectan hacia paso peatonal y predio, presencia de heridas, cancro longitudinal, sistema radicular expuesto que fracturo y rompió adoquín. NOTA: SE SUGIERE REPARACIÓN DEL ADOQUIN POR PARTE DE LA SECRETARIA DE OBRAS SUAC- 2012232335842
124	CEDRO BLANCO/ <i>Callitropsis lusitanica</i>	Jardinera	13	30	6	Buena	Bueno	6 a 20 años	20-30	Ninguno	Predio	Poda	Árbol con ramas bajas, que se proyectan hacia predio, tallo codominante. SUAC- 2310202242215
125	FICUS/ <i>Ficus benjamina</i>	Banqueta	9	32	9	Buena	Bueno	6 a 20 años	20-30	Ninguno	Predio y paso vehicular	Poda	Árbol con copa desbalanceada, ramas que se proyectan hacia paso vehicular, interfiere con cableado, múltiples ramas codominantes, sistema radicular reprimido. SUAC- 2808232140644

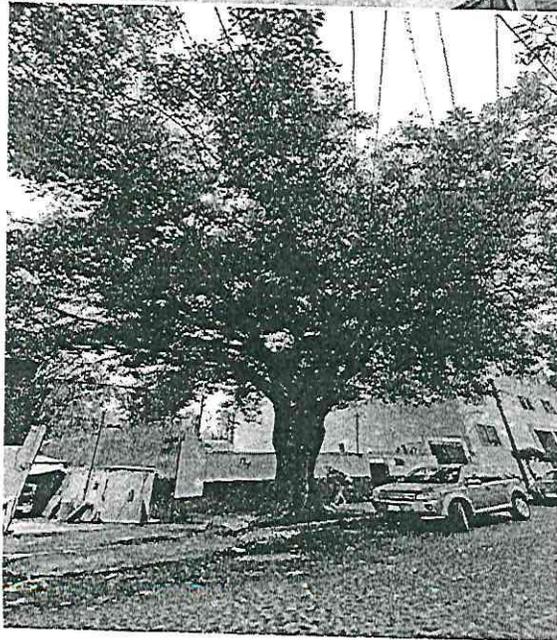
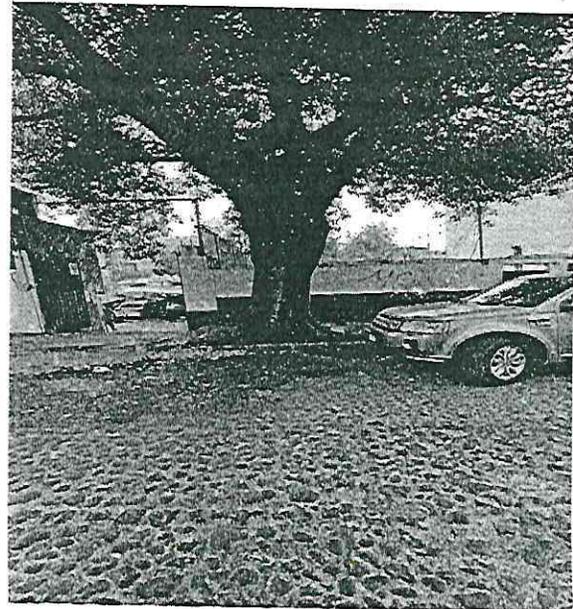
Árbol 126

126	HULE/ <i>Ficus elastica</i>	Banqueta	15	68	14	Buena	Bueno	6 a 20 años	20-30	Ninguno	Predio y paso vehicular	Poda	Árbol con ramas largas que se proyectan hacia paso vehicular, interfiere con cableado, múltiples ramas codominantes, sistema radicular reprimido que está fracturando la banqueta, presencia de cancro longitudinal, heridas, desgajes. NOTA: SE SUGIERE LA REPARACIÓN DE LA BANQUETA

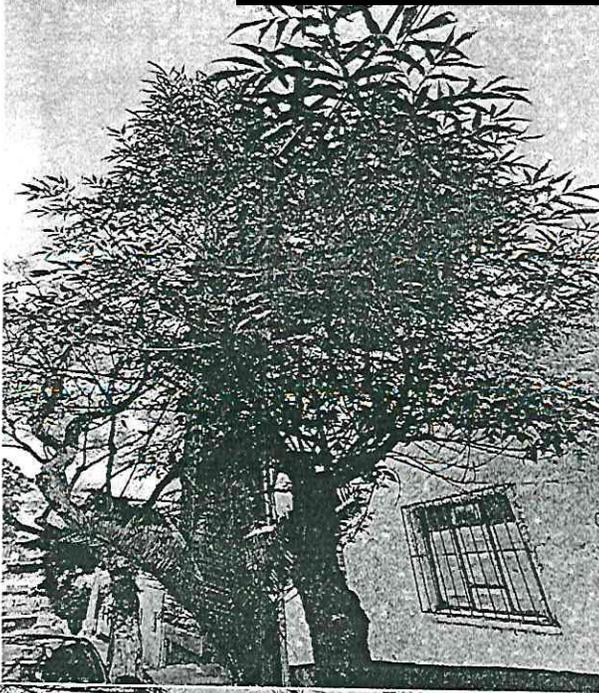
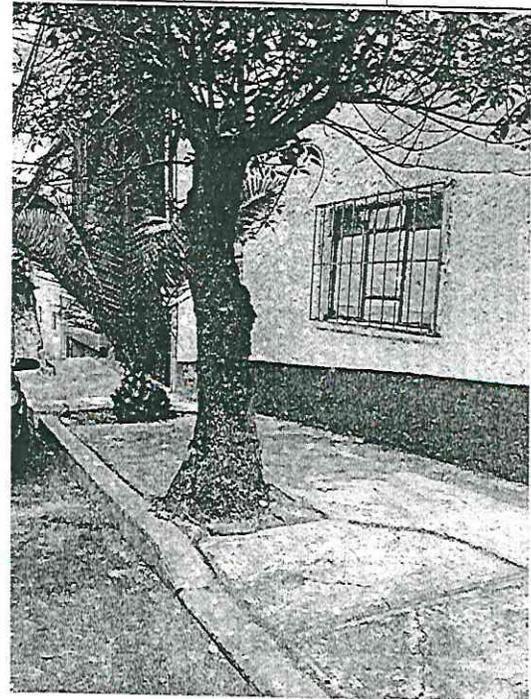
Árbol 127

127	FRESNO/ <i>Fraxinus uhdei</i>	Eliminado el domicilio	Banqueta	7	32	6	Buena	Bueno	6 a 20 años	20-30	Ninguno	Paso peatonal	Poda	Árbol con ramas secas y algunas bajas que se proyectan hacia paso peatonal, presencia de cancro longitudinal, heridas, tumores, sistema radicular reprimido que está fracturando la banqueta. SUAC- 2301171767829
128	CEDRO BLANCO/ <i>Callitropsis lusitanica</i>		Banqueta	7	19	4	Irrecuperable	Muerto	----	20-30	Ninguno	Ninguno	Derribo	Árbol muerto presenta ramas secas, madera muerta. El árbol se encontrará muerto desde abril del 2022 de acuerdo con Google maps SUAC- 2301171767829
129	JACARANDA/ <i>Jacaranda mimosaeifolia</i>		Banqueta	15	38	10	Buena	Bueno	6 a 20 años	20-30	Ninguno	Ninguno	Sin tratamiento	Árbol con cortes recientes, por lo que no amerita tratamiento. SUAC- 2301171767817
130	JACARANDA/ <i>Jacaranda mimosaeifolia</i>		Banqueta	12	19	6	Buena	Bueno	6 a 20 años	20-30	Ninguno	Ninguno	Sin Tratamiento	Árbol en recuperación de follaje, por lo que no amerita tratamiento por el momento SUAC- 2301171767817

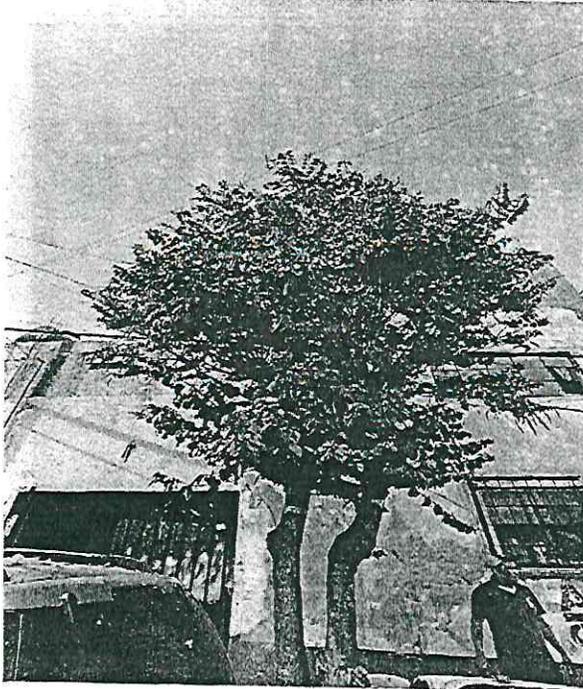
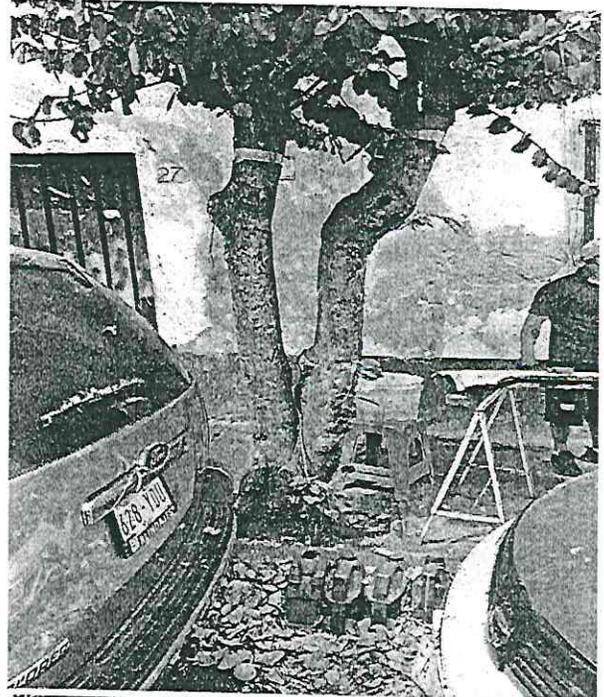
Árbol 131

131	PATA DE VACA/Bauhinia forficata	Eliminado el domicilio	Banqueta	7	32	6	Buena	Bueno	6 a 20 años	20-30	Ninguno	Ninguno	Sin Tratamiento	Árbol con algunas ramas que interfieren cableado, tallo codominante, raíces reprimidas que están fracturando la banqueta. NOTA: SE SUGIERE LA REPARACIÓN DE LA BANQUETA SUAC- 0804231917814
132	FICUS/ Ficus benjamina		Banqueta	7	19	7	Buena	Bueno	6 a 20 años	20-30	Ninguno	Ninguno	Poda	Árbol con copa desbalanceada, ramas largas que interfieren con cableado y predio, rama codominante, sistema radicular reprimido. SUAC- 0804231917818
133	CEDRO BLANCO/ Callitropsis lusitanica		Banqueta	12	35	7	Buena	Bueno	6 a 20 años	20-30	Ninguno	Paso peatonal y cableado	Poda	Árbol con algunas ramas largas que se proyectan hacia paso peatonal, y cableado, presenta inclinación de 15° hacia paso vehicular, tronco recargado en cables, sistema radicular reprimido que está fracturando la banqueta. SUAC- 0804231917818

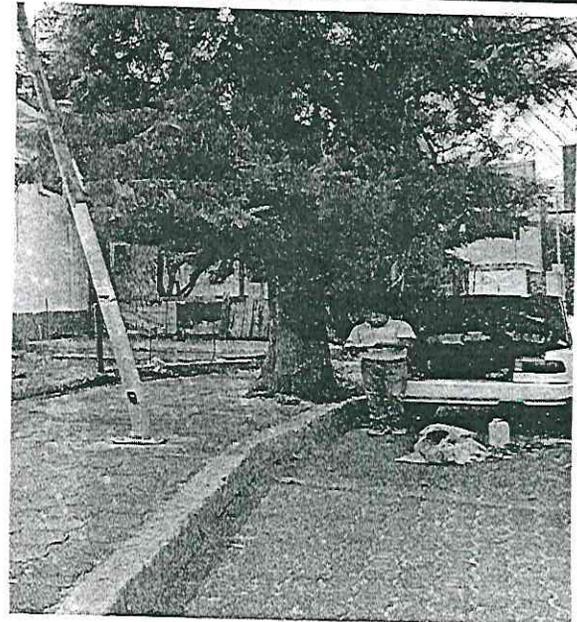
Árbol 134

134	CASUARINA/ Casuarina equisetifolia		Banqueta	12	35	7	Buena	Bueno	6 a 20 años	20-30	Ninguno	Cableado, paso peatonal y patio	Poda	Árbol con copa desbalanceada, ramas bajas que se proyectan hacia paso peatonal y vehicular, interfiere con cableado, sistema radicular reprimido que está fracturando el adoquín. SUAC- 0804231917818

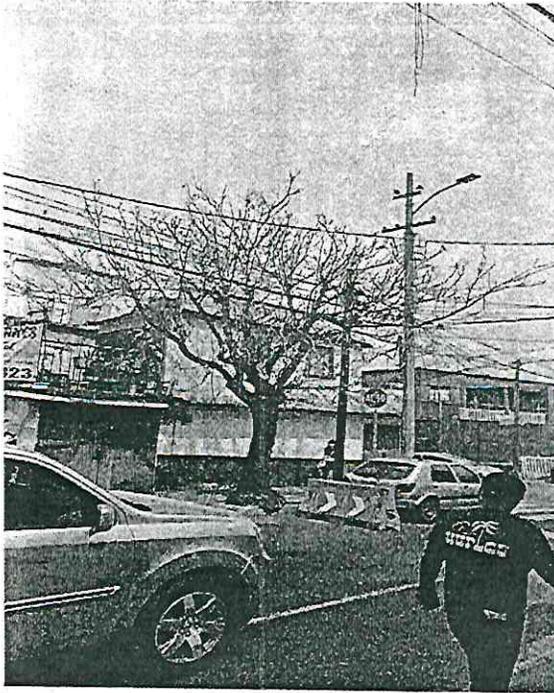
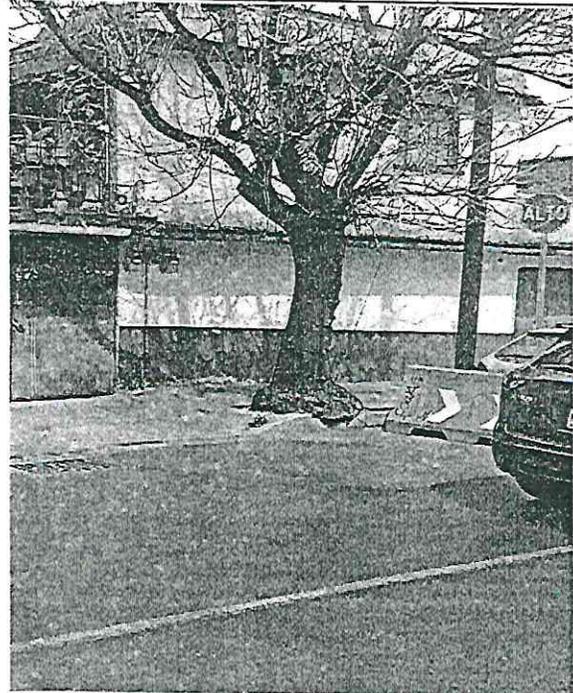
Árbol 143

143	TULIPAN AFRICANO/ <i>Spathodea campanulata</i>	Eliminado el domicilio	Banqueta	7	35	6	Buena	Bueno	6 a 20 años	20-30	Ninguno	Ninguno	Poda	Árbol caducifolio con pérdida de follaje por temporada, tiene ramas codominantes, presencia de heridas, sistema radicular expuesto que está fracturando la banqueta. NOTA: SE SUGIERE LA REPARACIÓN DE LA BANQUETA. SUAC- 2310042214769
144	CEDRO BLANCO/ <i>Callitropsis lusitanica</i>		Banqueta	12	29	9	Buena	Bueno	6 a 20 años	20-30	Ninguno	Paso peatonal	Poda	Árbol con copa desbalanceada, ramas largas que se proyectan hacia paso peatonal y predio, presencia de heridas y desgajes, sistema radicular reprimido. SUAC- 2310102224445
145	FRESNO/ <i>Fraxinus uhdei</i>		Banqueta	9	32	6	Buena	Bueno	6 a 20 años	20-30	Ninguno	Ninguno	Sin tratamiento	Árbol con poco follaje en ramas, cubierto por galvia que se enredó en cableado y el tallo, sistema radicular reprimido.
146	EUCALIPTO/ <i>Eucalyptus camaldulensis</i>		Banqueta	13	32	6	Buena	Bueno	6 a 20 años	20-30	Ninguno	Ninguno	Sin tratamiento	Árbol con buena estructura, tiene efecto cola de león en copa por lo que no amerita tratamiento.
